新潟県 五泉市 川東小学校／川東中学校要対策箇所【交通安全】図面番号007

【対策検討メンバー】新潟県新津地域整備部、五泉警察署、五泉市環境保全課、【五泉市教育委員会・川東中学校】

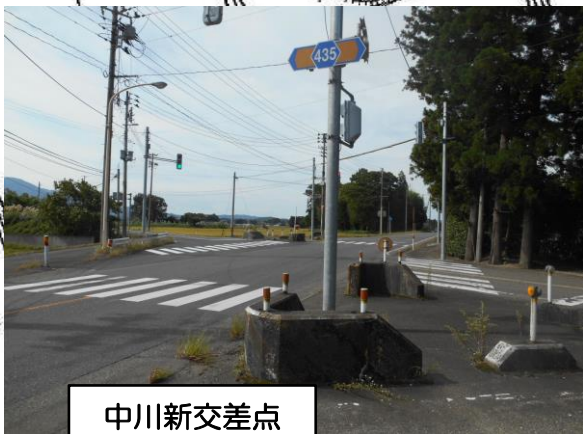
中川新交差点
(国道沿い)

国道290号線の中川新の交差点は車の交通量も多く、スピードをかなり出して通過している。特に地元以外の車にその傾向が強い。大蔵、柄沢、菅出等の方面から自転車で通学してくる生徒にとっては注意を要する交差点である。ここも、段差を付けたりスクールゾーンの表示をしたり、これまで以上の注意を喚起する対策をお願いしたい。（民生委員との懇談会での意見）

《対策メニュー》
①通学指導【学校】
(令和3年度対策完了 ※随時実施)
②取締りパトロール(速度超過)
(令和3年度対策完了 ※随時実施)

《備考》
・道路に段差をつけるのは危険なため行わない。
