# 新潟県 五泉市 川東小学校／川東中学校要対策箇所【交通安全】図面番号008

【対策検討メンバー】新潟県新津地域整備部、五泉警察署、五泉市都市整備課、五泉市環境保全課、【五泉市教育委員会・川東小学校】

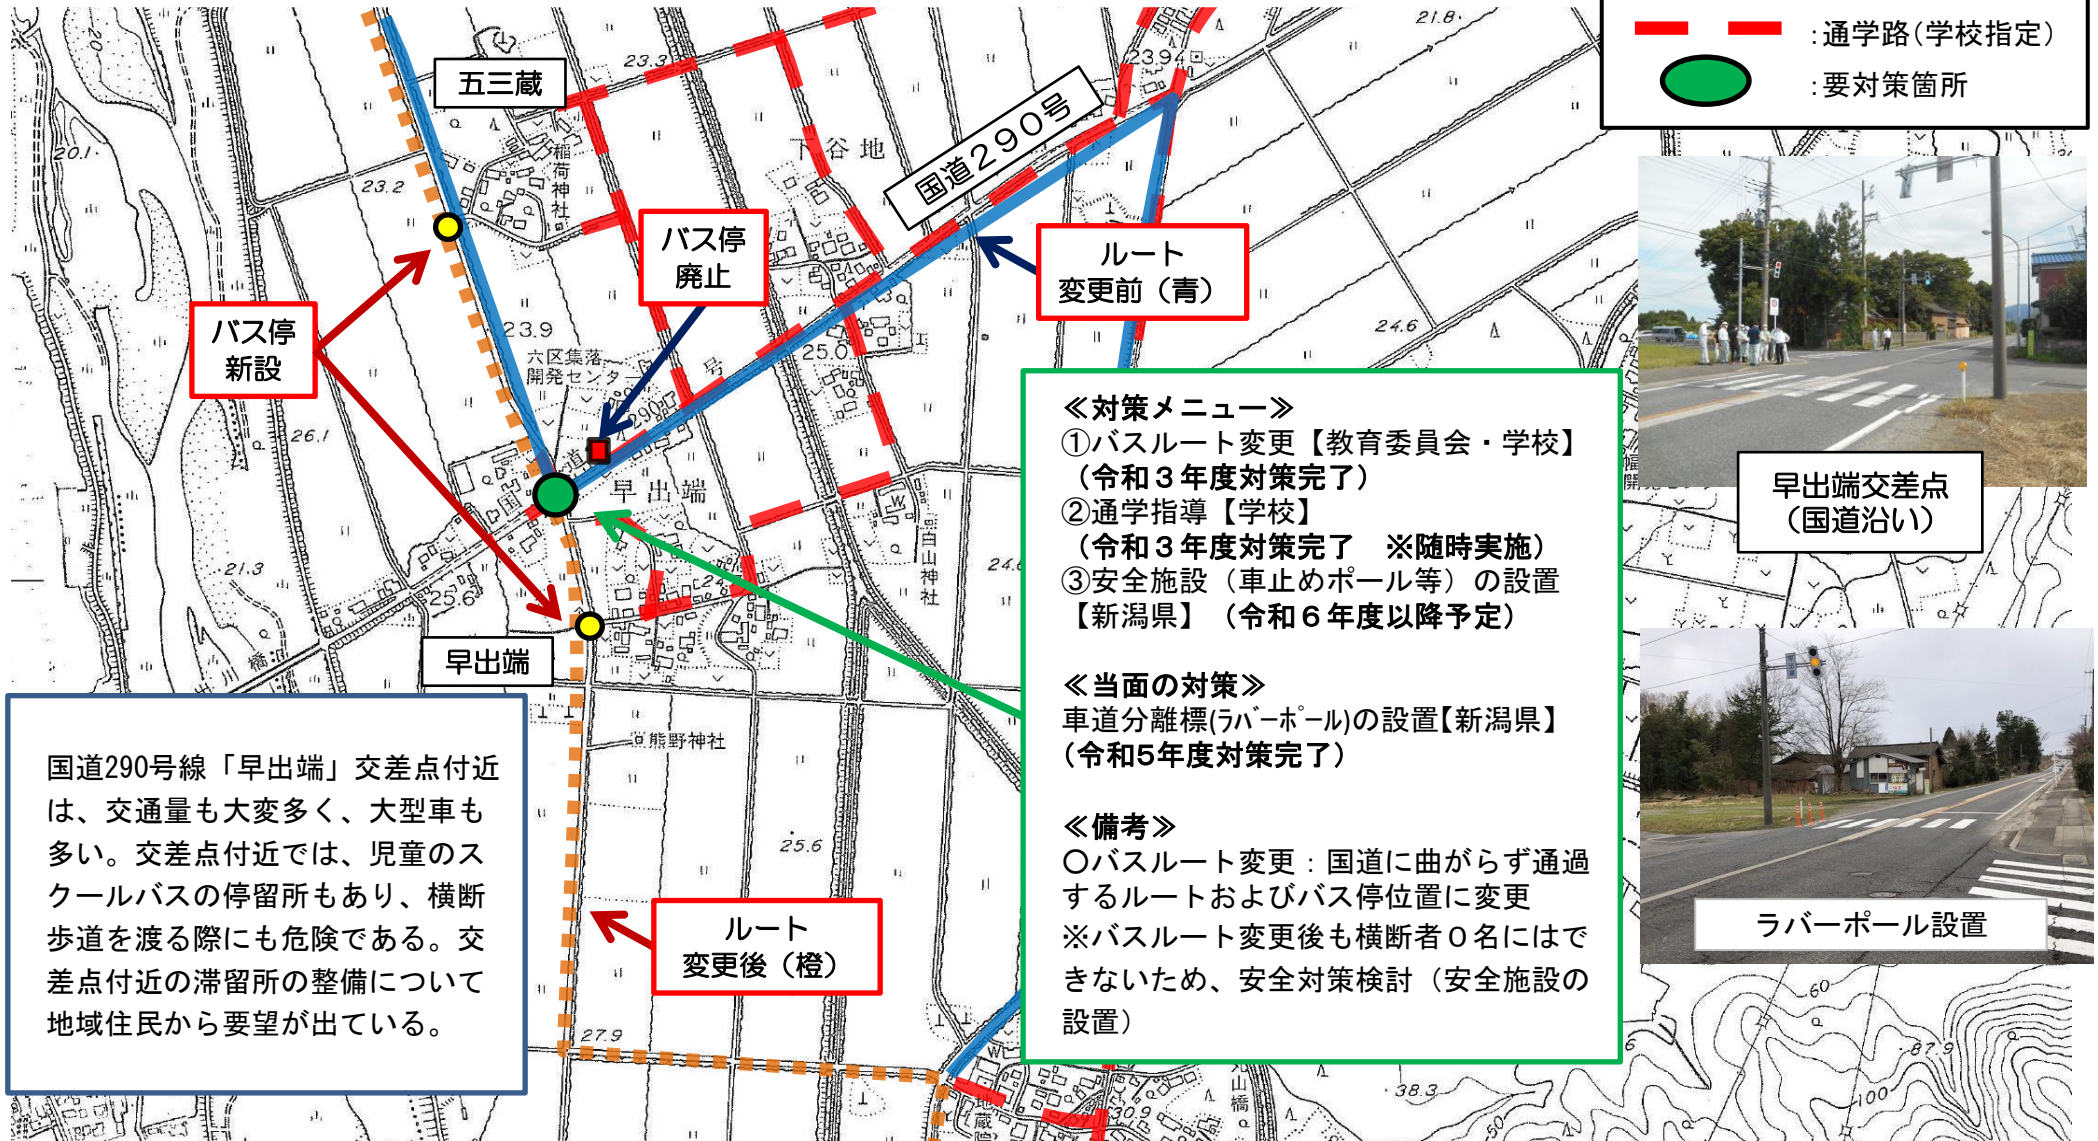
大須郷

国道290号線「早出端」交差点付近は、交通量も大変多く、大型車も多い。交差点付近では、児童のスクールバスの停留所もあり、横断歩道を渡る際にも危険である。交差点付近の滞留所の整備について地域住民から要望が出ている。
