# 新潟県 五泉市 川東中学校校区(合同点検 要対策箇所)【交通安全】図面番号005

【対策検討メンバー】五泉警察署、新潟県新津地域整備部、五泉市都市整備課、五泉市環境保全課、【教育委員会・川東中学校】

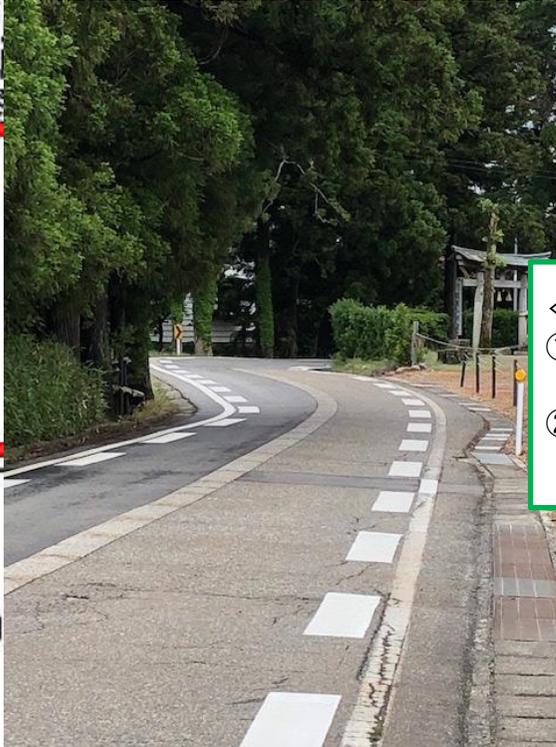
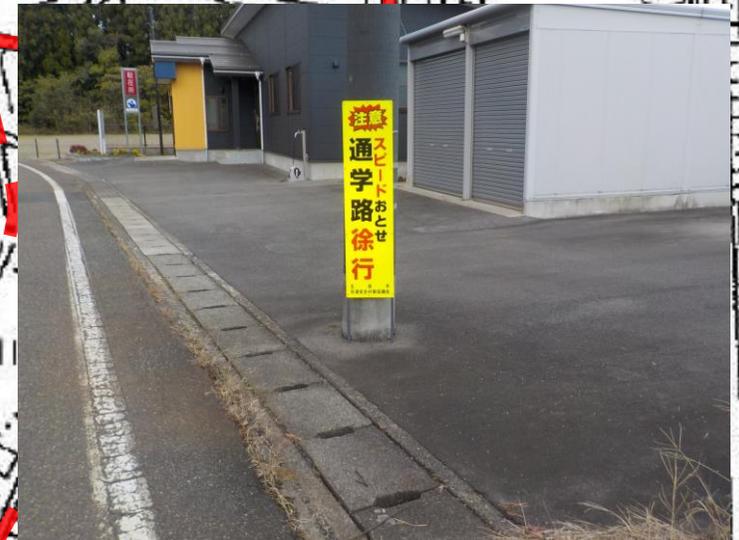
馬下方面や笹堀方面から自転車で登校する生徒が、学校に通じる道路に右折して入る場所は接触事故の危険性が高い。また、下校時は馬下方面の道路に右折する場所が危険である。

- ①ドットライン表示【新潟県】  
(令和2年度対策完了)
- ②注意喚起看板の設置【環境保全課】  
(令和2年度対策完了)
