# 新潟県 五泉市 五泉南小学校校区(合同点検 要対策箇所)【交通安全】図面番号004

【対策検討メンバー】教育委員会、五泉南小学校、五泉警察署、五泉市都市整備課

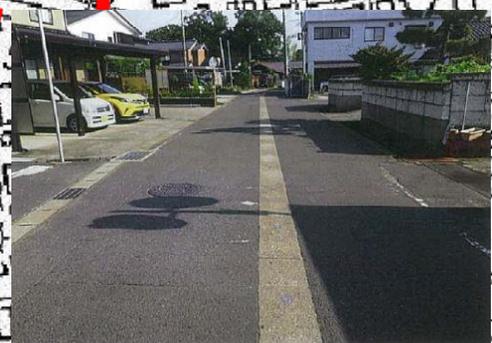
平成29年度①外側線の再表示前

市道寺沢木越線は、幅員が狭く車両のすれ違いが難しい箇所が多い。その上道路東側には、蓋なしの大きめの側溝があり、車両通行時、児童の通学に危険を伴っている現状である。  
また降雪時の際は、消雪パイプが設置済みではあるものの、東側の側溝に蓋がないため、大変危険である。

- 《対策メニュー》
- ①外側線の再表示【都市整備課】(平成29年度対策完了)
  - ②注意喚起看板【環境保全課】(平成28年度対策完了)
  - ③東南環状線整備完了後に通学路を変更【五泉南小学校】(未定)

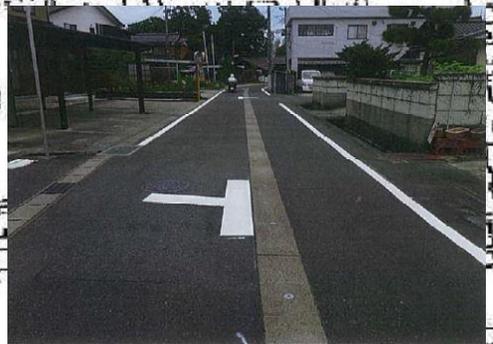
平成29年度①外側線の再表示完了

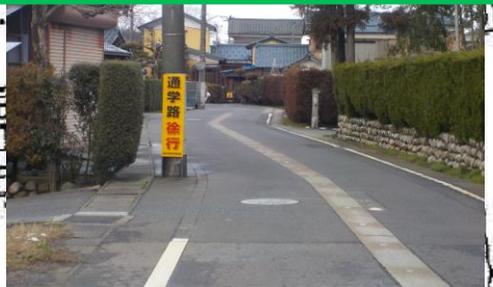
平成28年度②注意喚起看板設置完了
