新潟県 五泉市 五泉東小学校校区(合同点検 要対策箇所)【防犯】図面番号002

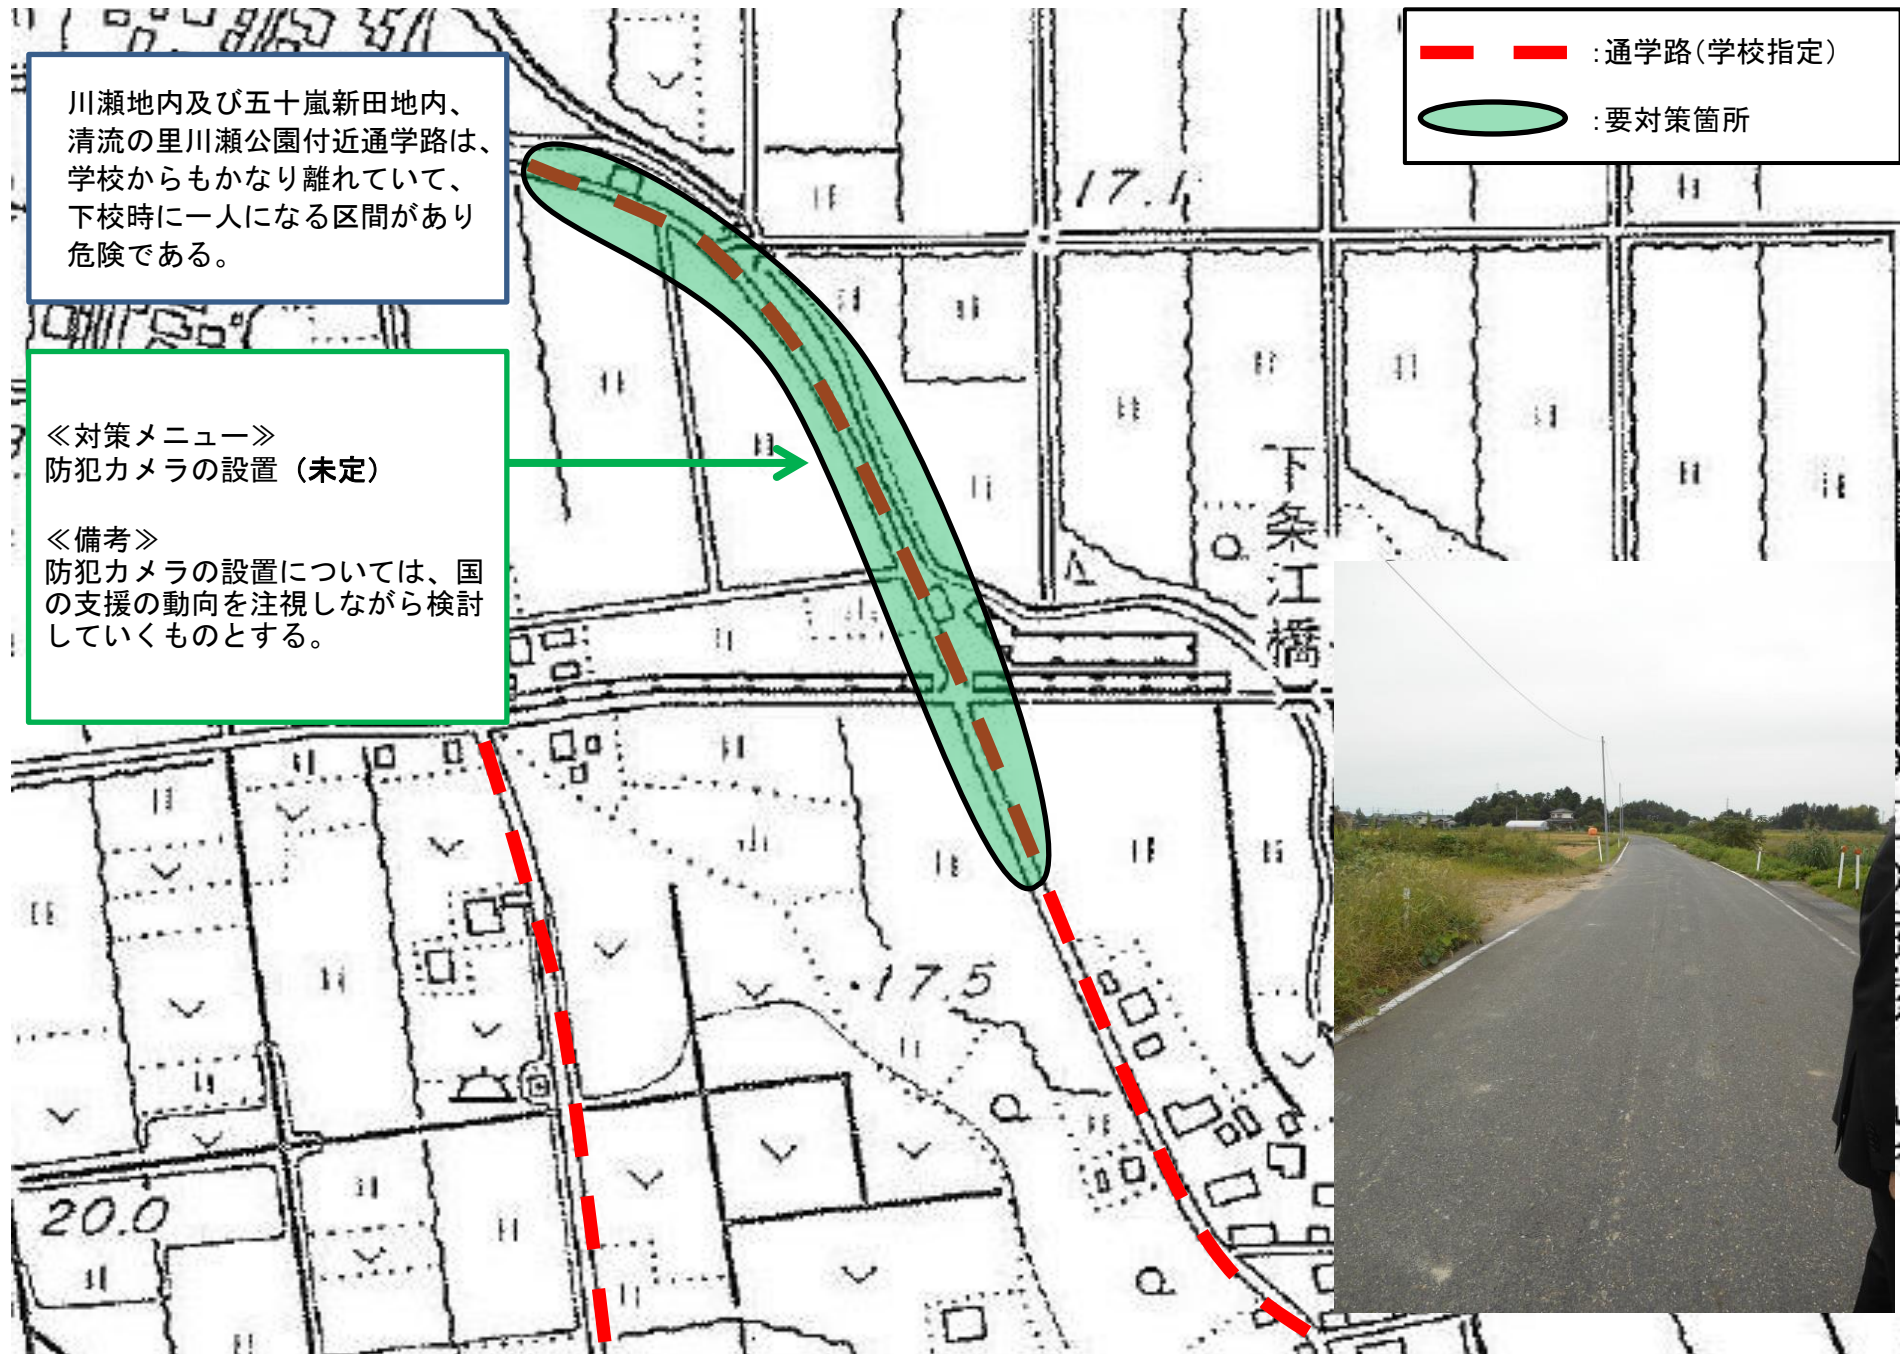
川瀬地内及び五十嵐新田地内、清流の里川瀬公園付近通学路は、学校からかなり離れていて、下校時に一人になる区間があり危険である。

《対策メニュー》
防犯カメラの設置(未定)

《備考》
防犯カメラの設置については、国の支援の動向を注視しながら検討していくものとする。
