# 新潟県 五泉市 五泉東小学校校区(合同点検 要対策箇所)【交通安全】図面番号001

【対策検討メンバー】教育委員会、五泉東小学校、五泉市都市整備課、五泉市環境保全課

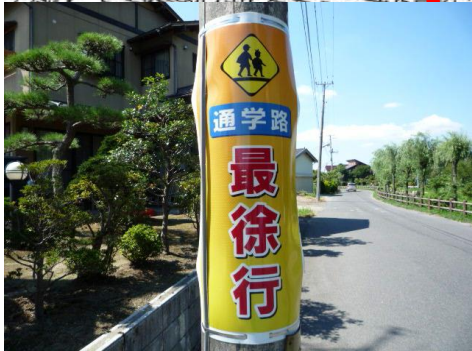
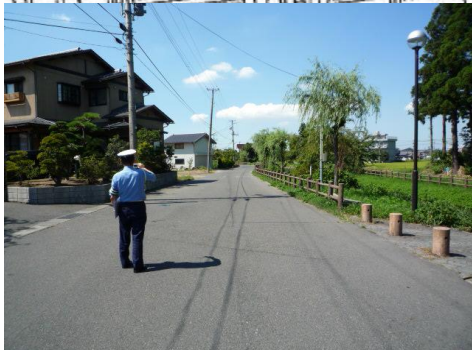
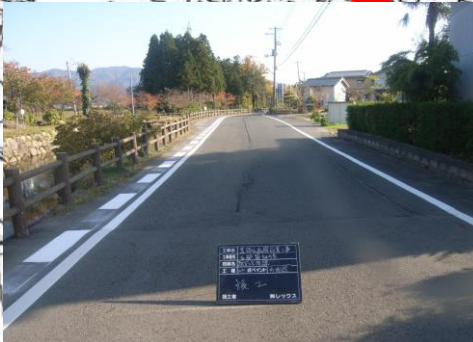
平成24年度対策完了

踏切北側の市道、車両がスピードを出して通過する。児童の登下校時に危険である。

- ①外側線再表示・ドットライン表示【都市整備課】(平成24年度対策完了)
- ②交通安全看板設置【環境保全課】(平成24年度対策完了)
