新潟県 五泉市 五泉小学校／五泉北中学校要対策箇所【交通安全】図面番号001

【対策検討メンバー】五泉警察署、五泉市都市整備課、五泉市環境保全課、【五泉市教育委員会・五泉小学校】

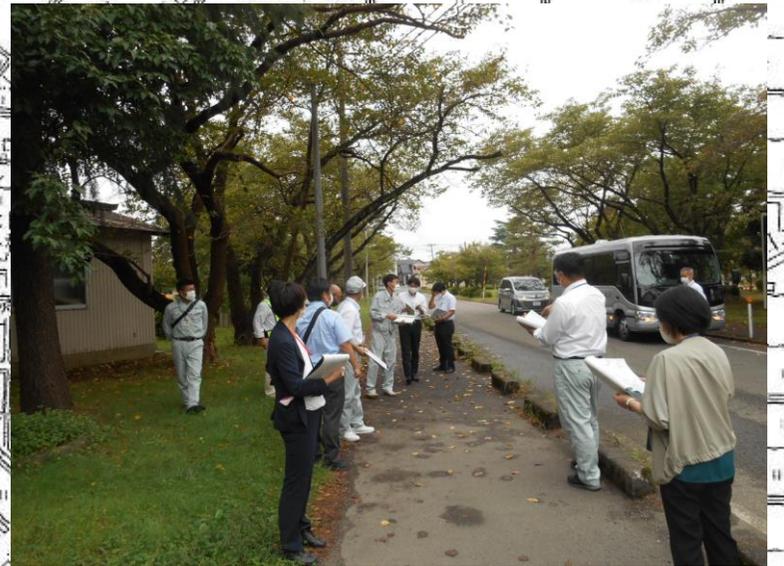
【点検年度：R4年度】
栗島公園脇の歩道は凹凸があり、雨が降るとかなりの水たまりが長距離にわたりできる。水たまりを避けようと車道側に歩く児童もあり、車との接触の危険性がある。水はけをよくし、歩道に水がたまらないようにできないか。

《対策メニュー》
①歩道路肩の清掃・溝付け【都市整備課】
（令和4年度対策完了）

《備考》
・雨天時の排水状況が、作業により改善されるか
状況を見ていく
