# 新潟県 五泉市 五泉南小学校／五泉中学校要対策箇所【交通安全】図面番号001

【対策検討メンバー】五泉警察署、五泉市都市整備課、五泉市環境保全課、【五泉市教育委員会・五泉南小学校】

## 【点検年度：R4年度】

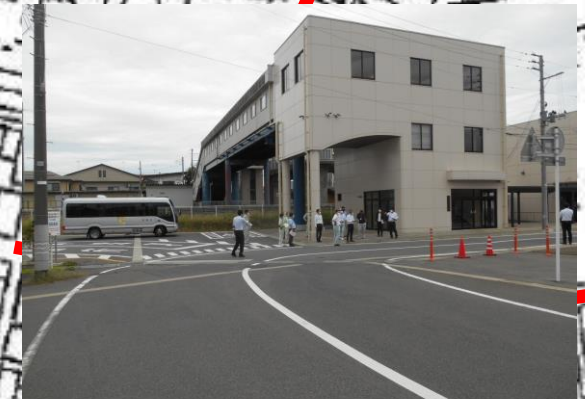
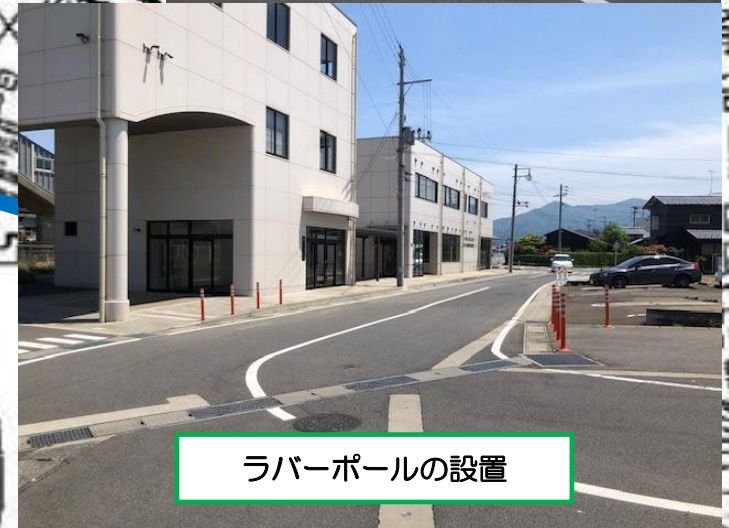
五泉駅跨線橋入口前の道路は、交通量が多く、児童が横断しよう意思を示しても停車しない自動車が多いと心配する保護者もいる。はっきりとした横断歩道および自動車の停止線の設置をお願いしたい。（⇒現状、横断歩道など道路標示設置済）

ラバーポールの設置

- ①学童保育送迎車への注意喚起を学童担当部署へ依頼【学校教育課】  
（令和4年度対策完了）
- ②通学指導（既存横断歩道の利用）【小・中学校】  
（令和4年度対策完了 ※随時実施）
- ③ラバーポールの設置【都市整備課】  
（令和4年度対策完了）

- ・学童クラブ所管のこども課へ注意喚起申入れ
- ・横断歩道のない箇所へ児童が滞留しないよう、ポールなどを設置し、既存横断歩道へ誘導を図る
- ・R1点検実施（学童注意喚起）
