新潟県 五泉市 川東小学校・中学校校区(合同点検 要対策箇所)【防犯】図面番号001

【対策検討メンバー】五泉警察署、五泉市総務課、五泉市都市整備課【五泉市教育委員会・川東小学校・川東中学校】

【点検年度：R5年度】

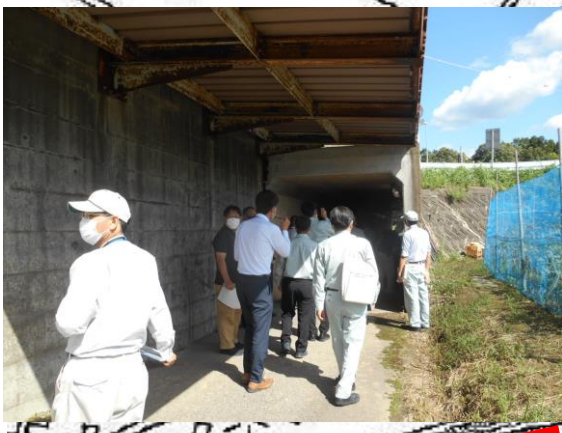
(小) 国道の下にあり、登下校時には自転車に乗った中学生が通る。(現在は、小学生は該当地区におらず、登下校では使用していない。)

蛍光灯は並んでいるが、くもの巣がかかったり、下に鳥の糞が多数落ちたりしている。昼間も薄暗く、特に夜間は暗くなるため通行するのが恐くなるほどであり、危険である。不審者対策の観点から、照明を増やしたり、清掃を行ったりすることが必要と思われる。

(中) 290号線下の自転車通学路トンネルの中は薄暗く、不審者等が近づいても分からない。鳥も住みつき、恐怖を感じる。(地域からもどうなっているのかとの問い合わせが寄せられる)

《対策メニュー》
①照明清掃・鳥の巣撤去【都市整備課】
(令和5年度対策完了 ※随時)
②落書き消し【都市整備課】
(令和5年度対策完了 ※随時)
③下校時間のパトロール実施【五泉警察署】
(令和5年度対策完了 ※随時)

《備考》
・防犯カメラや照明のLED化・増設は現状の設備状況も含めて、検討していく
・R1に現地点検実施
