# 新潟県 五泉市 五泉南小学校／五泉中学校要対策箇所【交通安全】図面番号002

## 【点検年度：R5年度】

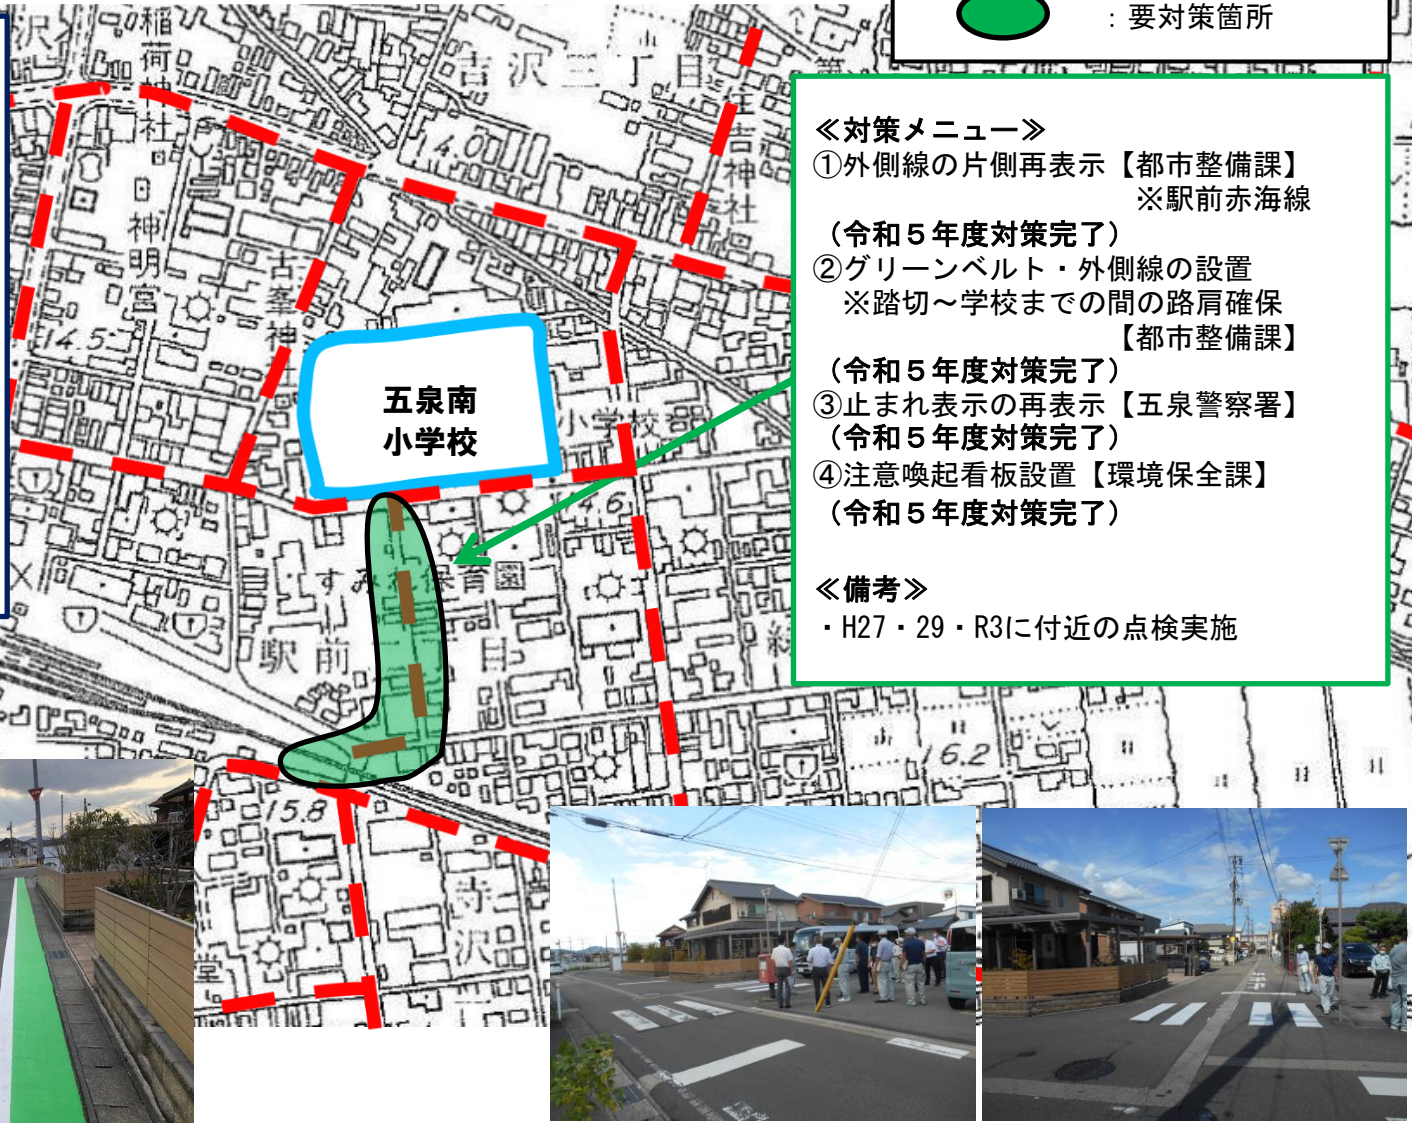
・浅井歯科前から寺沢踏切に至るまでの道路は、交通量が多く、スピードを出して走る自動車も少なくない。車道と歩道を分離する白線が消えているため、自動車との接触を心配する保護者もいる。

・げんき童夢から線路方向への道路は、多くの児童が登下校で通行する。登下校時刻には自動車の通行量も多い。車道と歩道を分離する白線が消えている。はっきりとした白線の引き直しをお願いしたい。

- ① 外側線の片側再表示【都市整備課】  
※駅前赤海線  
(令和5年度対策完了)
- ② グリーンベルト・外側線の設置  
※踏切～学校までの間の路肩確保  
【都市整備課】  
(令和5年度対策完了)
- ③ 止まれ表示の再表示【五泉警察署】  
(令和5年度対策完了)
- ④ 注意喚起看板設置【環境保全課】  
(令和5年度対策完了)

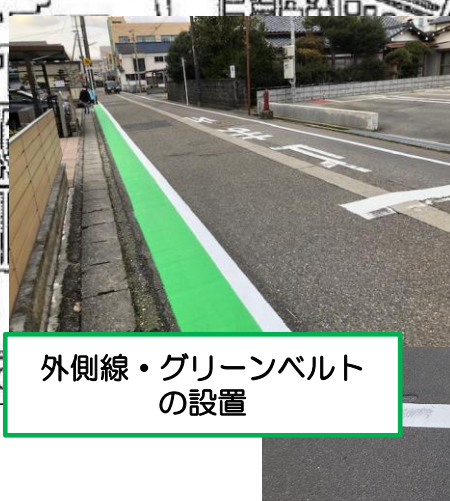
外側線・グリーンベルトの設置
