## 新潟県 五泉市 五泉北中学校校区(合同点検 要対策箇所)【交通安全】図面番号004

【対策検討メンバー】新潟県、五泉警察署

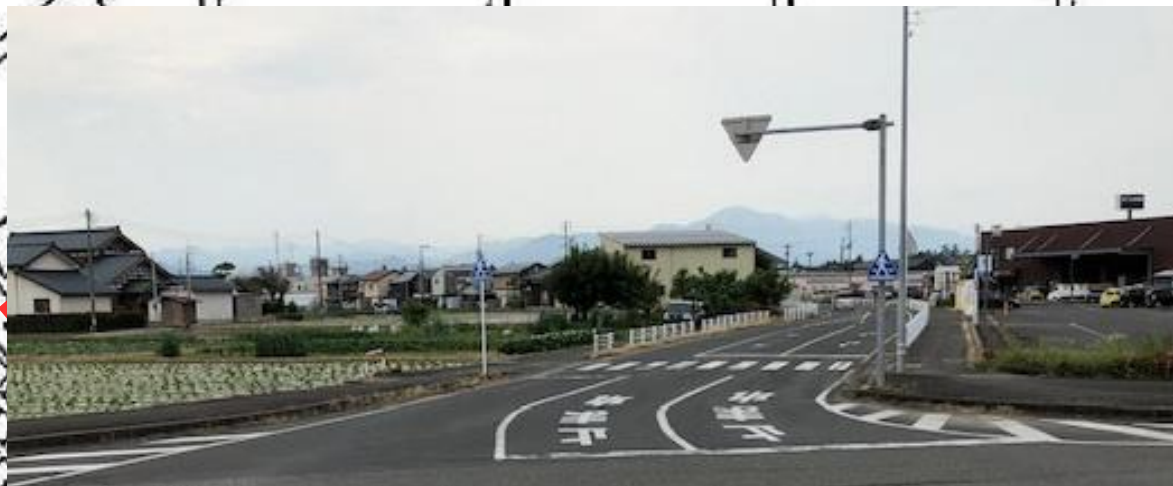
三本木地内のパチンココンサートホール脇の交差点は、横断歩道の先に一時停止線があるが、道路の表示がほとんど見えない。また、一時停止の標識が横断歩道の奥にあるため、横断歩道では車が減速していない。横断歩道を通る生徒は危険である。

- ①外側線、ゼブラの表示【新潟県】(令和元年度対策完了)
- ②道路標示(止まれ)の再表示【五泉警察署】(平成30年度対策完了)

・外側線、ゼブラの表示は、県道と市道の境界により都市整備課で対応する場合有り。
