新潟県 五泉市 五泉南小学校校区(合同点検 要対策箇所)【交通安全】図面番号009

【対策検討メンバー】新潟県新津地域整備部、五泉警察署、【教育委員会・五泉南小学校】

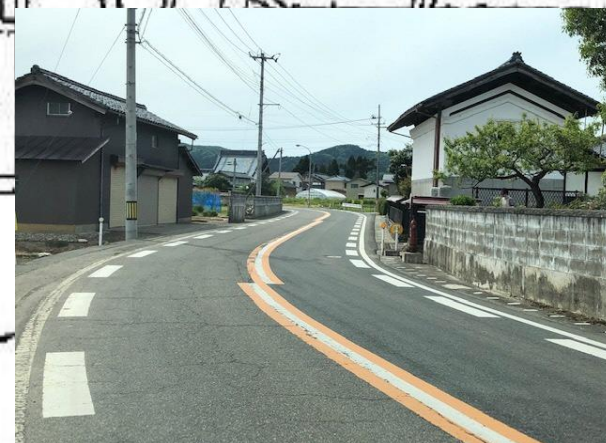
町屋地内のスクールバス乗車地点付近は、横断歩道が設置されていない。そのため、観音寺方面からバス乗り場に向かって道路を渡る児童の横断する地点が明確になっておらず危険である。

《対策メニュー》
減速指導線（ドットライン）【新潟県】（令和2年度対策完了）

《備考》
・横断歩道は道路形状等から設置は困難（五泉警察署）
