# 新潟県 五泉市 五泉東小学校校区(合同点検 要対策箇所)【交通安全】図面番号007

【対策検討メンバー】五泉警察署、新潟県新津地域整備部、【教育委員会・五泉東小学校】

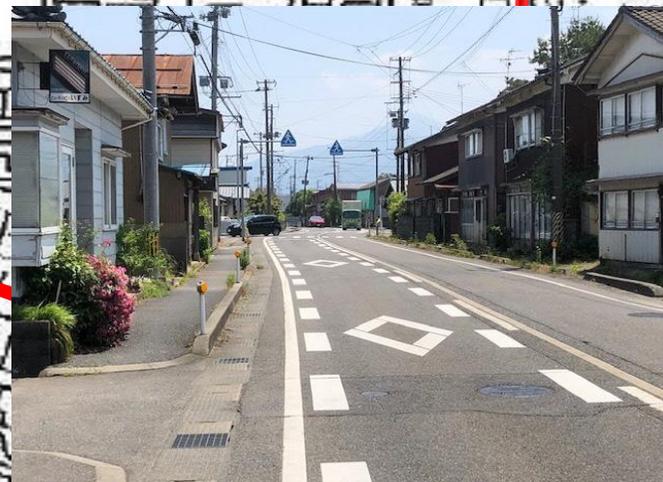
県道猿和田・五泉線：赤海バス停付近の交差点にある横断歩道には信号機がない。道路が緩やかにカーブしていて見通しが悪く、交通量も多い。横断歩道があっても大変危険である。

- ①ダイヤの再表示【五泉警察署】（令和元年度対策完了）
- ②減速指導線（ドットライン）【新潟県】（令和元年度対策完了）

- ・信号機は道路形状等から設置は困難（五泉警察署）
