# 新潟県 五泉市 五泉南小学校校区(合同点検 要対策箇所)【交通安全】図面番号004

【対策検討メンバー】教育委員会、五泉南小学校、五泉警察署、五泉市都市整備課

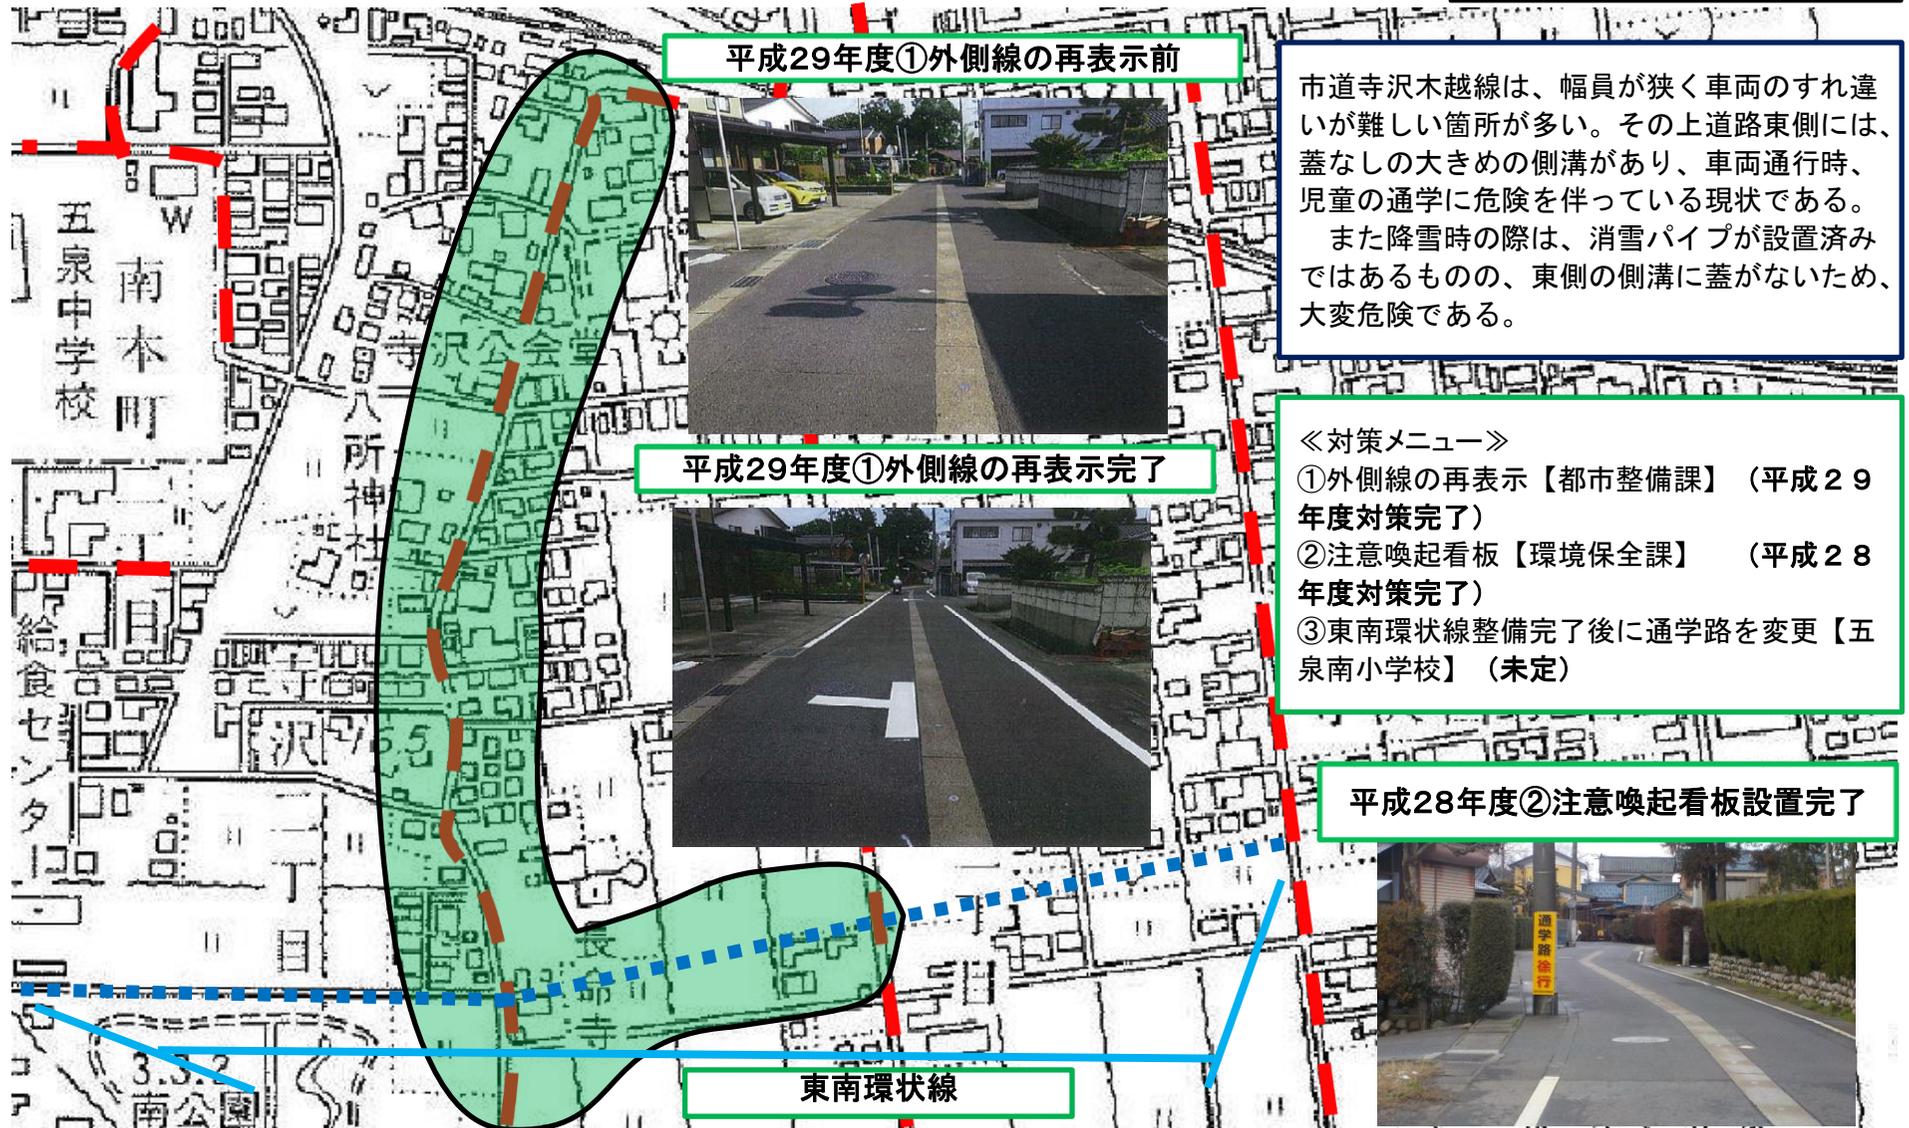
市道寺沢木越線は、幅員が狭く車両のすれ違いが難しい箇所が多い。その上道路東側には、蓋なしの大きめの側溝があり、車両通行時、児童の通学に危険を伴っている現状である。  
また降雪時の際は、消雪パイプが設置済みではあるものの、東側の側溝に蓋がないため、大変危険である。

- 《対策メニュー》
- ①外側線の再表示【都市整備課】(平成29年度対策完了)
  - ②注意喚起看板【環境保全課】(平成28年度対策完了)
  - ③東南環状線整備完了後に通学路を変更【五泉南小学校】(未定)
