# 新潟県 五泉市 五泉東小学校校区(合同点検 要対策箇所)【交通安全】図面番号001

【対策検討メンバー】教育委員会、五泉東小学校、五泉市都市整備課、五泉市環境保全課

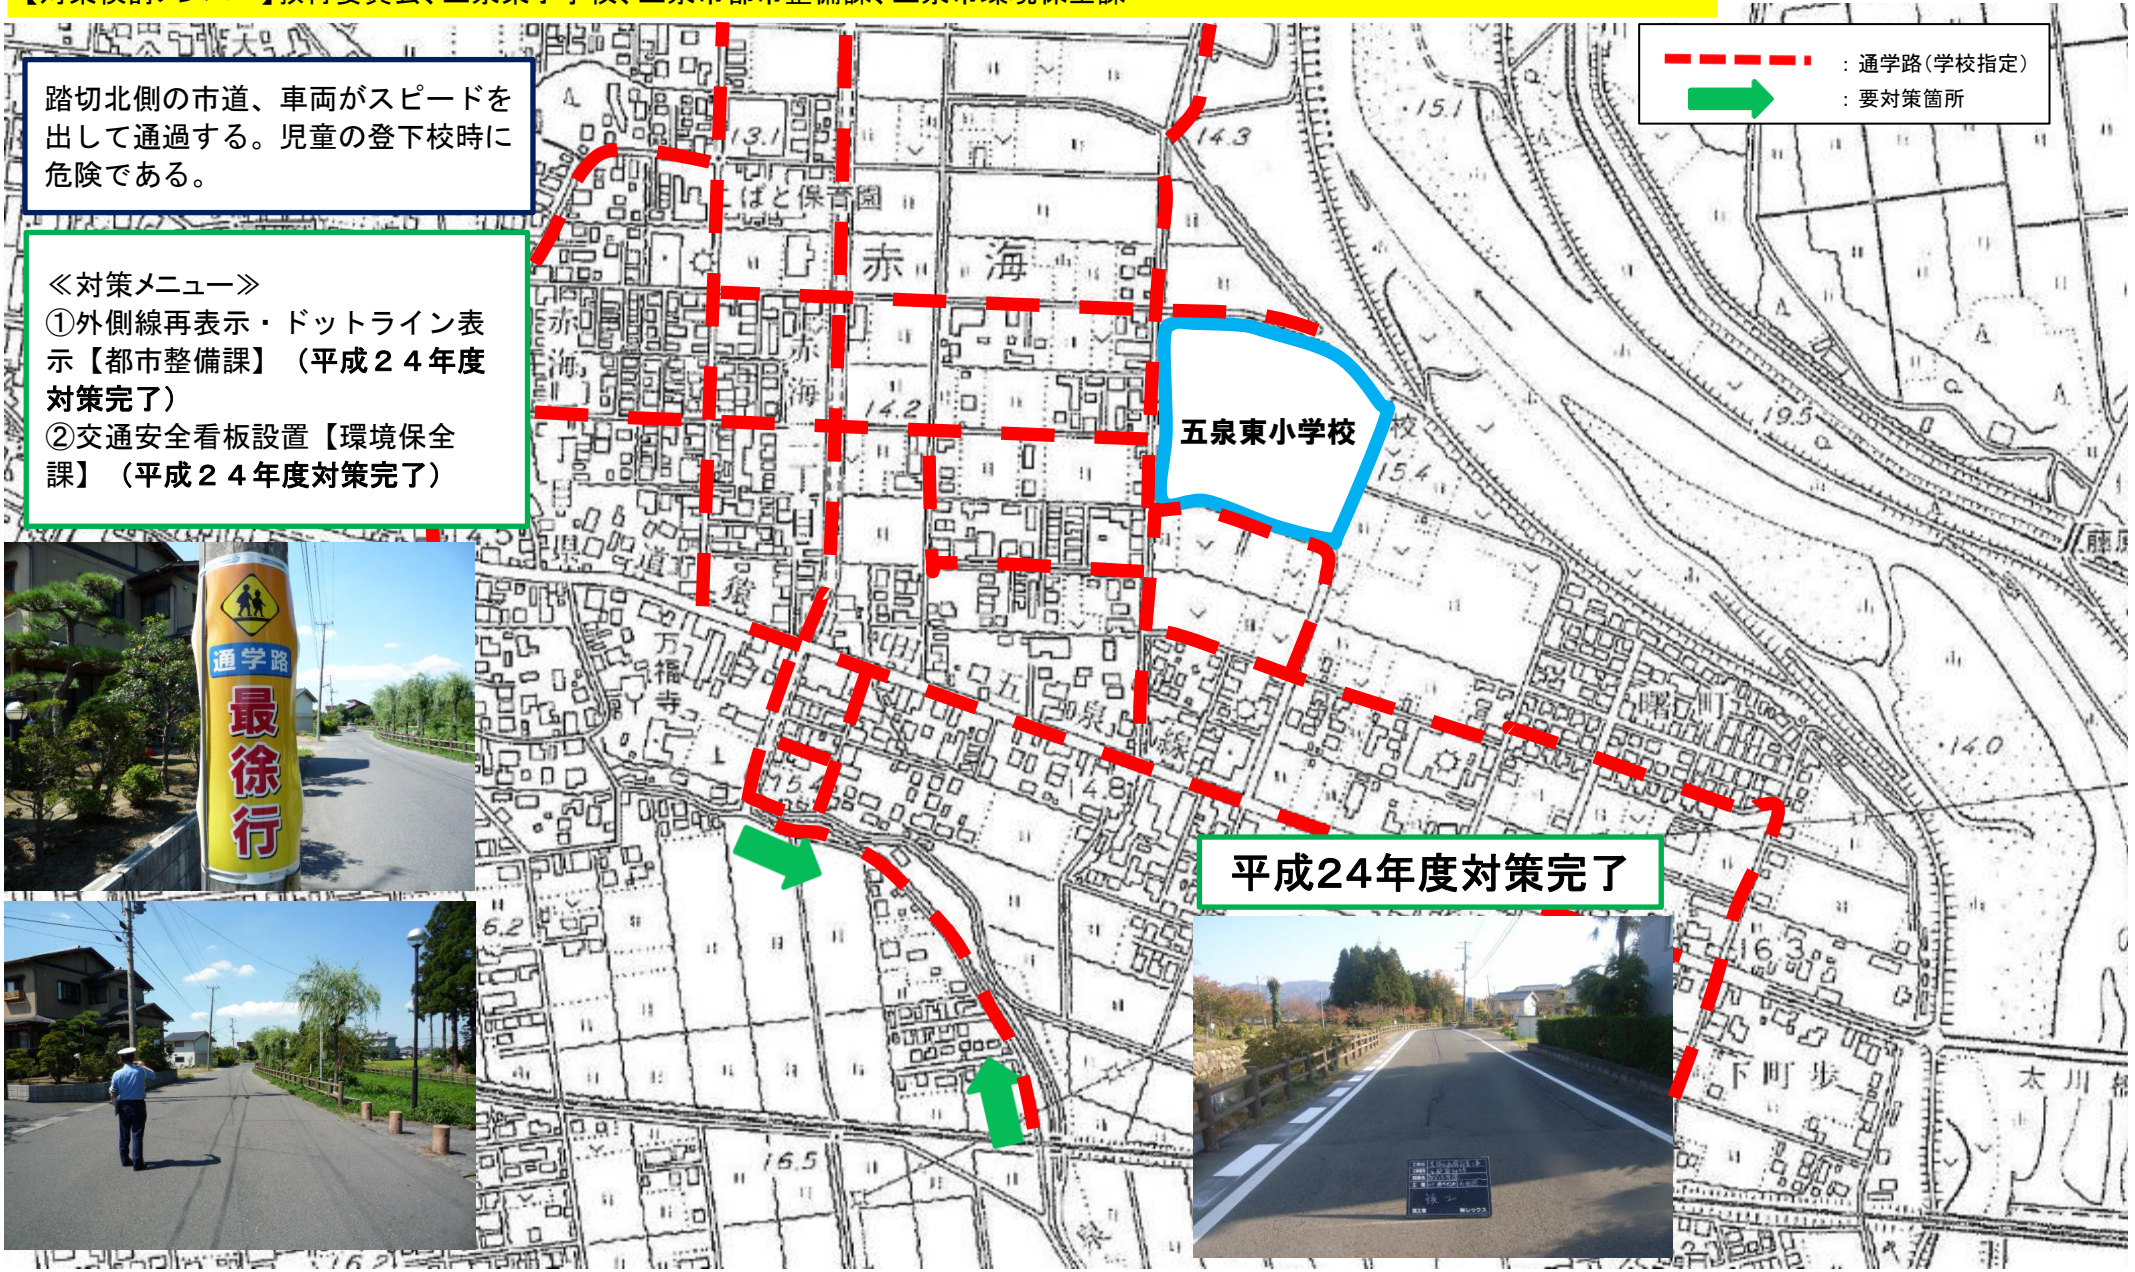
踏切北側の市道、車両がスピードを出して通過する。児童の登下校時に危険である。

- ①外側線再表示・ドットライン表示【都市整備課】(平成24年度対策完了)
- ②交通安全看板設置【環境保全課】(平成24年度対策完了)

平成24年度対策完了
