# 新潟県五泉市 愛宕小学校／村松桜中学校要対策箇所【交通安全】図面番号001

【対策検討メンバー】五泉警察署、五泉市都市整備課、五泉市環境保全課、【五泉市教育委員会(愛宕小学校)】

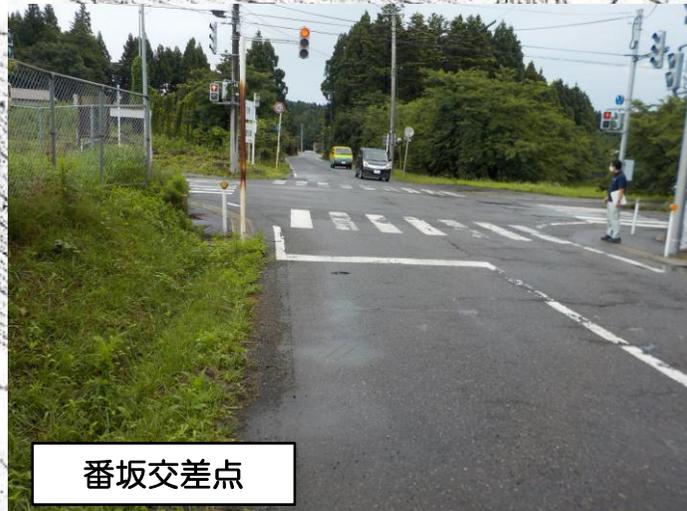
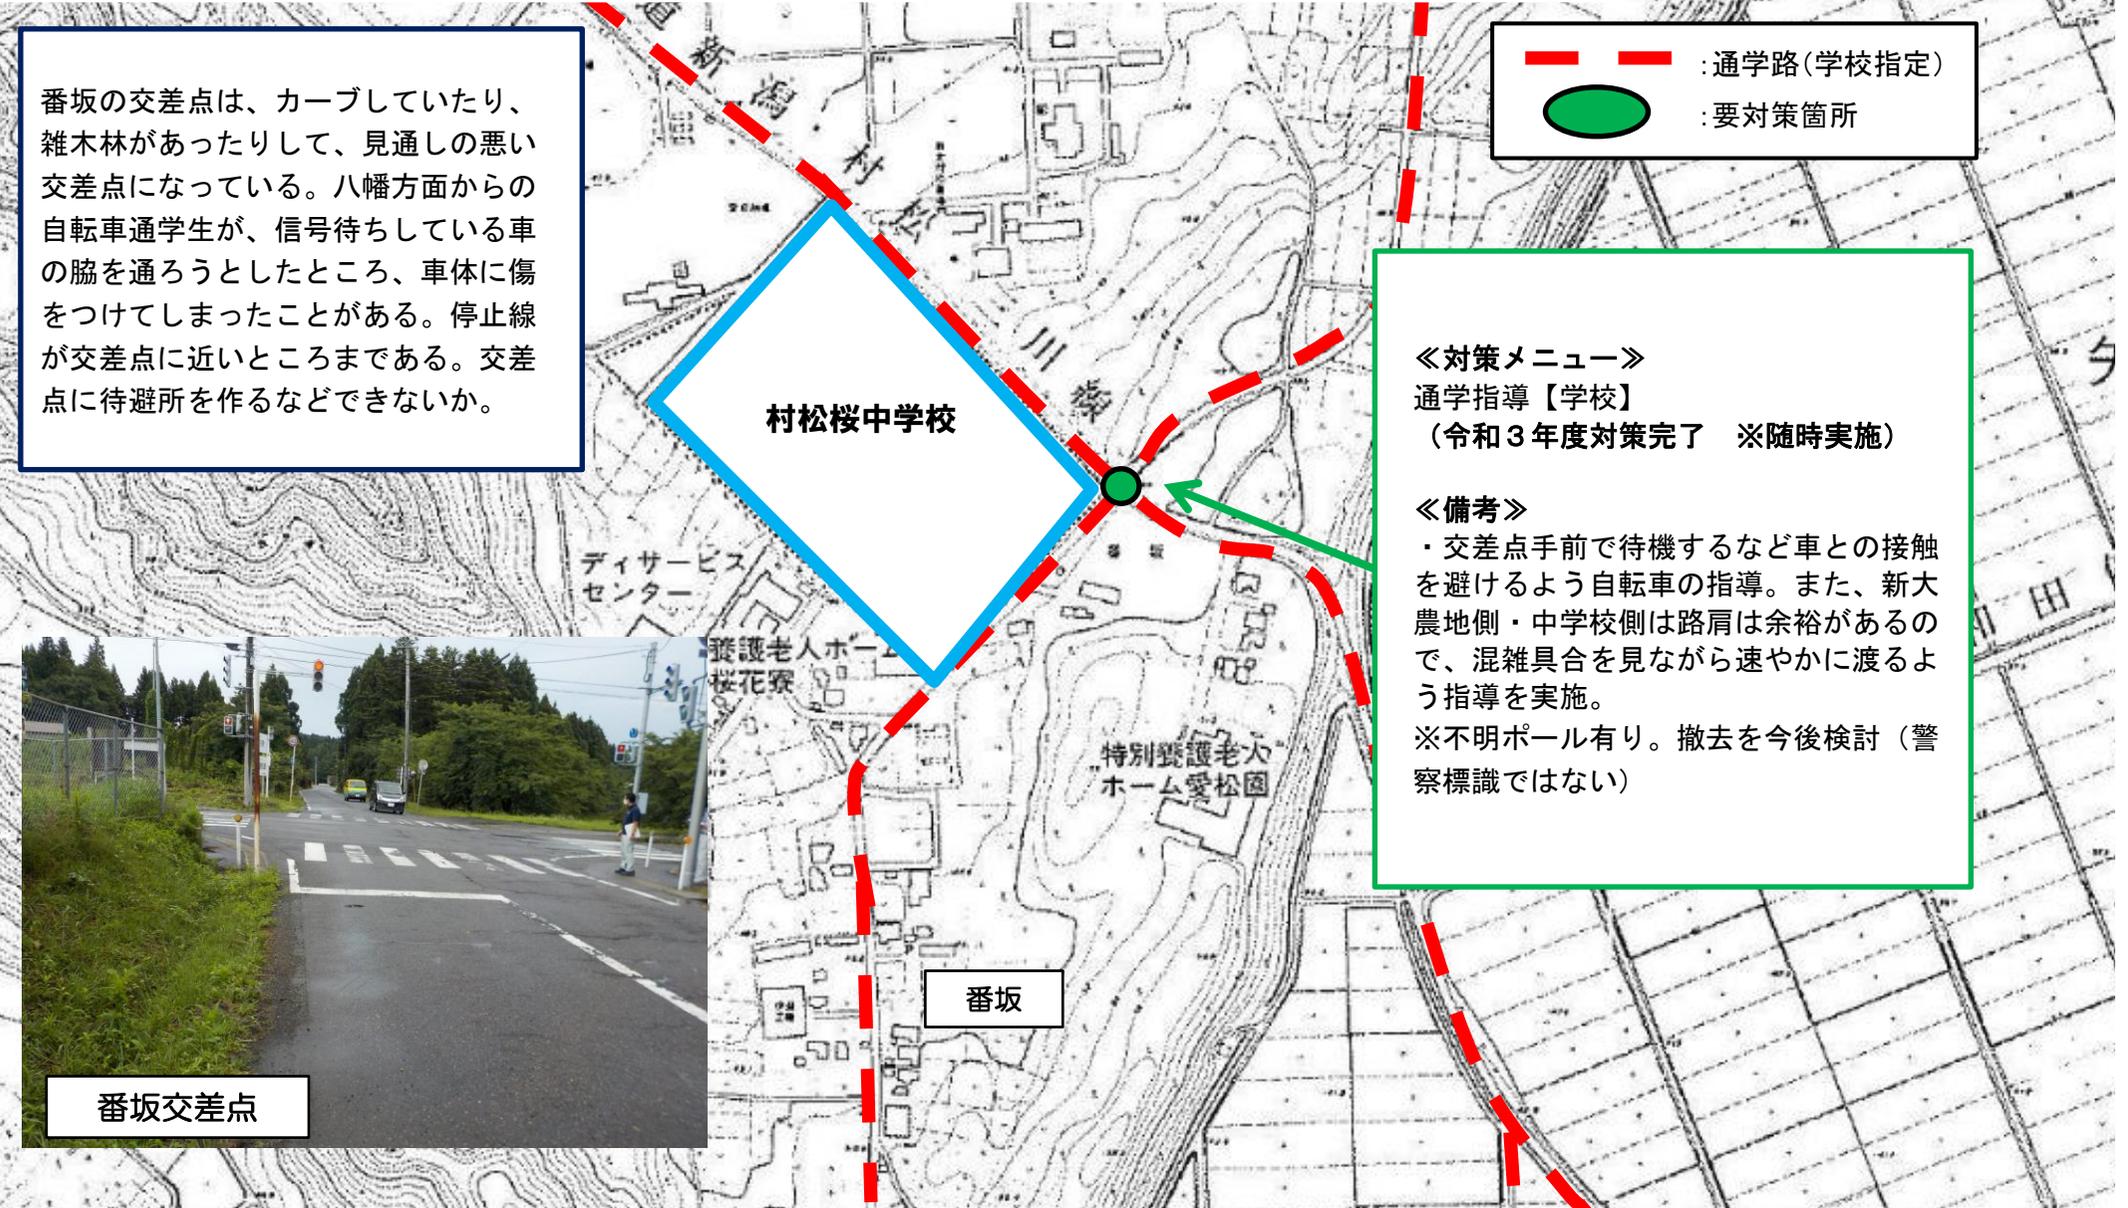
番坂交差点

番坂の交差点は、カーブしていたり、雑木林があったりして、見通しの悪い交差点になっている。八幡方面からの自転車通学生が、信号待ちしている車の脇を通ろうとしたところ、車体に傷をつけてしまったことがある。停止線が交差点に近いところまである。交差点に待避所を作るなどできないか。

※不明ポール有り。撤去を今後検討(警察標識ではない)

通学指導【学校】

(令和3年度対策完了 ※随時実施)

・交差点手前で待機するなど車との接触を避けるよう自転車の指導。また、新大農地側・中学校側は路肩は余裕があるので、混雑具合を見ながら速やかに渡るよう指導を実施。
