新潟県五泉市 愛宕小学校／村松桜中学校要対策箇所【交通安全】図面番号004

【対策検討メンバー】五泉警察署、五泉市都市整備課、五泉市環境保全課、【五泉市教育委員会(愛宕小学校)】

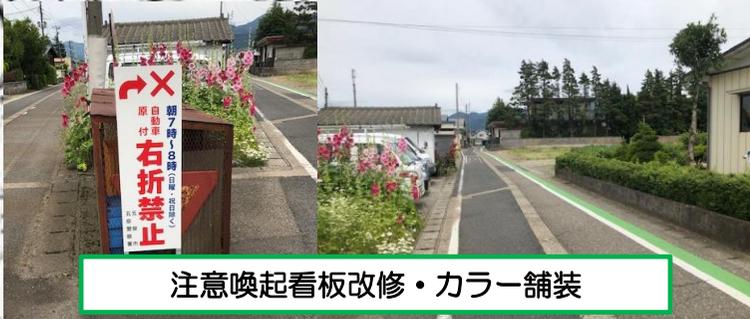
石曾根の真福寺前の三差路は登校時刻は左折しなければならないが、右折する車が多い。三叉路をを右に入った道路は、登校時はスクールゾーンになっているにもかかわらず、侵入できない側からの通行車が多い。下校時も車の通行が多い上に、スピードを出す車が多いため、自動車と歩行者の接触事故が危惧される。そのため、スクールゾーン側は路面に色を塗る等の視覚化をしてほしい。また、自動車へのスピード減速を確実に促す注意喚起の表示を見直してほしい。

《備考》
 ・既存の看板が見にくい状況であるため、規制時間や進入禁止を目立つように改修

《対策メニュー》
 ①取締りパトロール(進入禁止)
 【五泉警察署】
 (令和3年度対策完了 ※随時実施)
 ②カラー舗装【都市整備課】
 (令和3年度対策完了)
 ③注意喚起看板改修【環境保全課】
 (令和3年度対策完了)
