新潟県 五泉市 五泉小学校／五泉北中学校要対策箇所【交通安全】図面番号008

【対策検討メンバー】新潟県新津地域整備部、五泉警察署、環境保全課、【五泉市教育委員会(五泉小学校)】

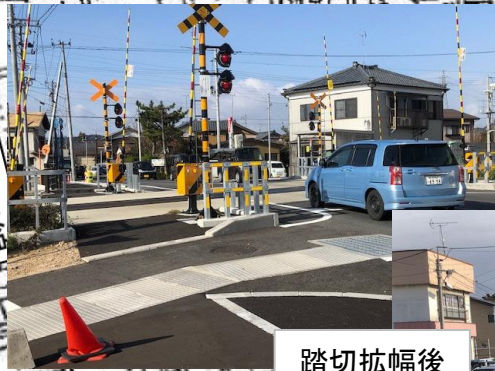
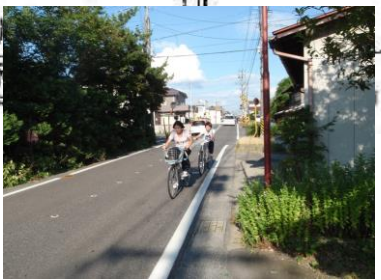
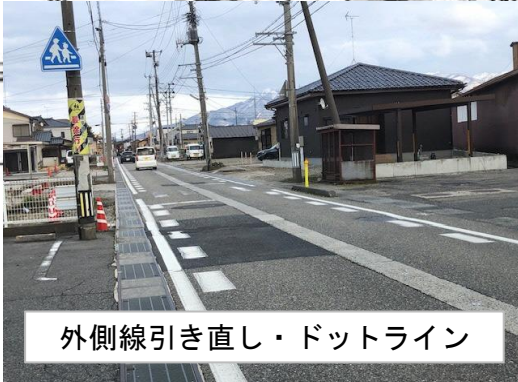
主要地方道白根安田線の金津街道踏切付近は、道幅が狭い上に交通量が多く、児童の通学の際に危険である。

- 《対策メニュー》
歩道の設置【新潟県】
(令和8年度対策完了予定)
- 《当面の対策》
外側線の引き直し及び路面表示(ドット)の設置【新潟県】(令和5年度対策完了)
- 《備考》
・新潟県(追加報告箇所):平成24年度点検実施箇所(五泉小1)
・R2年度に踏切拡幅完了。歩道設置については、R2年度から事業化・用地買収を進めている。
