新潟県五泉市 橋田小学校／五泉北中学校要対策箇所【交通安全】図面番号002

【対策検討メンバー】新潟県新津地域整備部、五泉警察署、五泉市環境保全課、【五泉市教育委員会・橋田小学校】

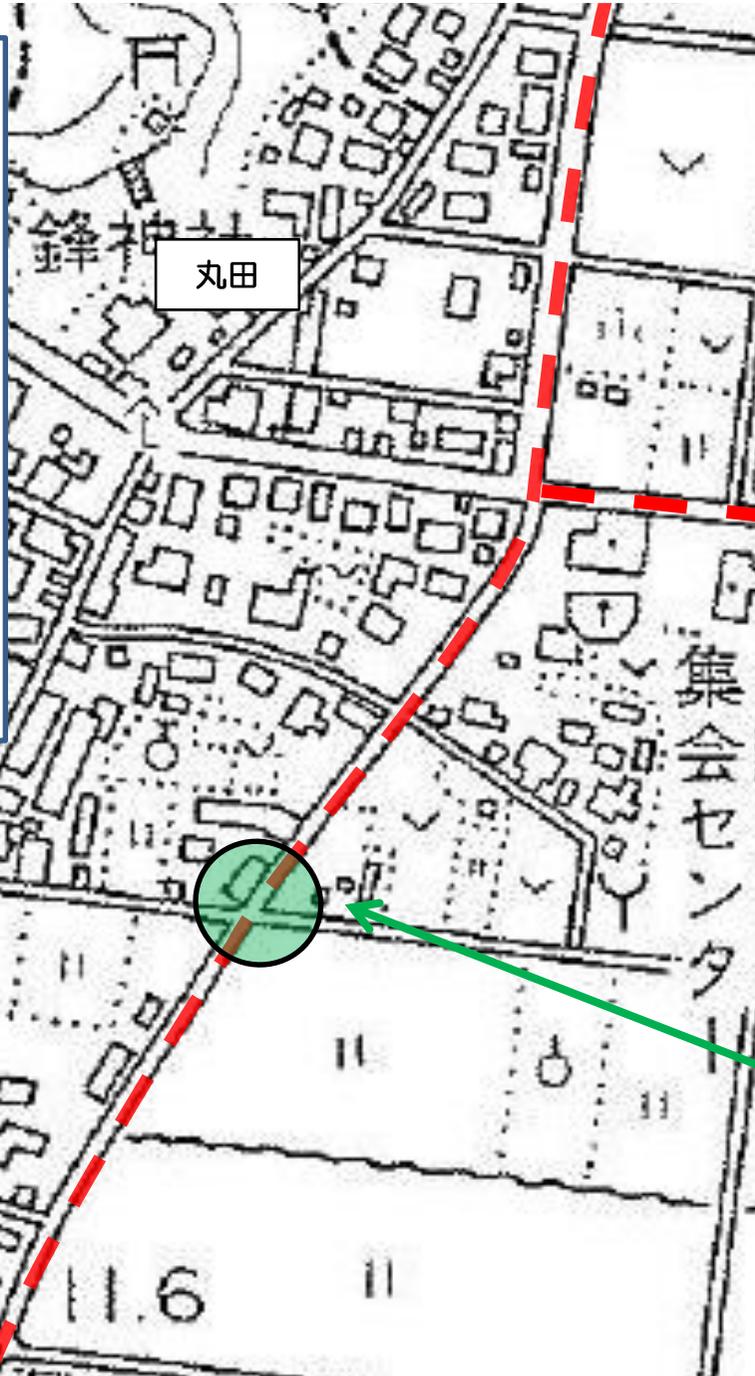
ローソン側に自宅(丸田2)がある児童は、ローソンがある交差点で横断歩道を利用して通学したいが、自宅がある側の自宅付近からその交差点までの間、県道に歩道が設置されていないことから、久保建工材木置き場十字路付近で横断している。

朝・夕の自動車通行量が多い時間に、横断歩道が無い地点を横断することには大きな危険が伴うことから、安全面で心配がある。

※基本的には保護者の見守りを得ているが、最近では慣れてきて、一人で横断することもあるとのこと。最近も保護者に横断時の支援について再度依頼した。

- ①横断歩道の設置【五泉警察署】
(令和5年度対策完了)
- ②横断歩道設置に伴う滞留所整備【新潟県】
(令和5年度対策完了)
- ③横断旗の設置※横断歩道設置後【環境保全課】
(令和5年度対策完了)

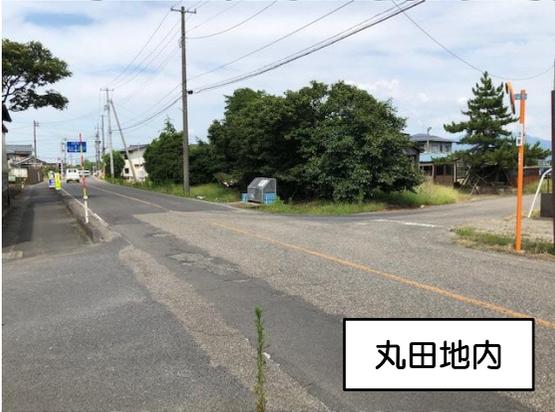
丸田地内

横断歩道・滞留所整備

横断旗設置
