新潟県五泉市 大蒲原小学校／村松桜中学校要対策箇所【交通安全】図面番号002

【対策検討メンバー】新潟県新津地域整備部、五泉警察署、五泉市都市整備課、五泉市環境保全課、【五泉市教育委員会・大蒲原小学校】

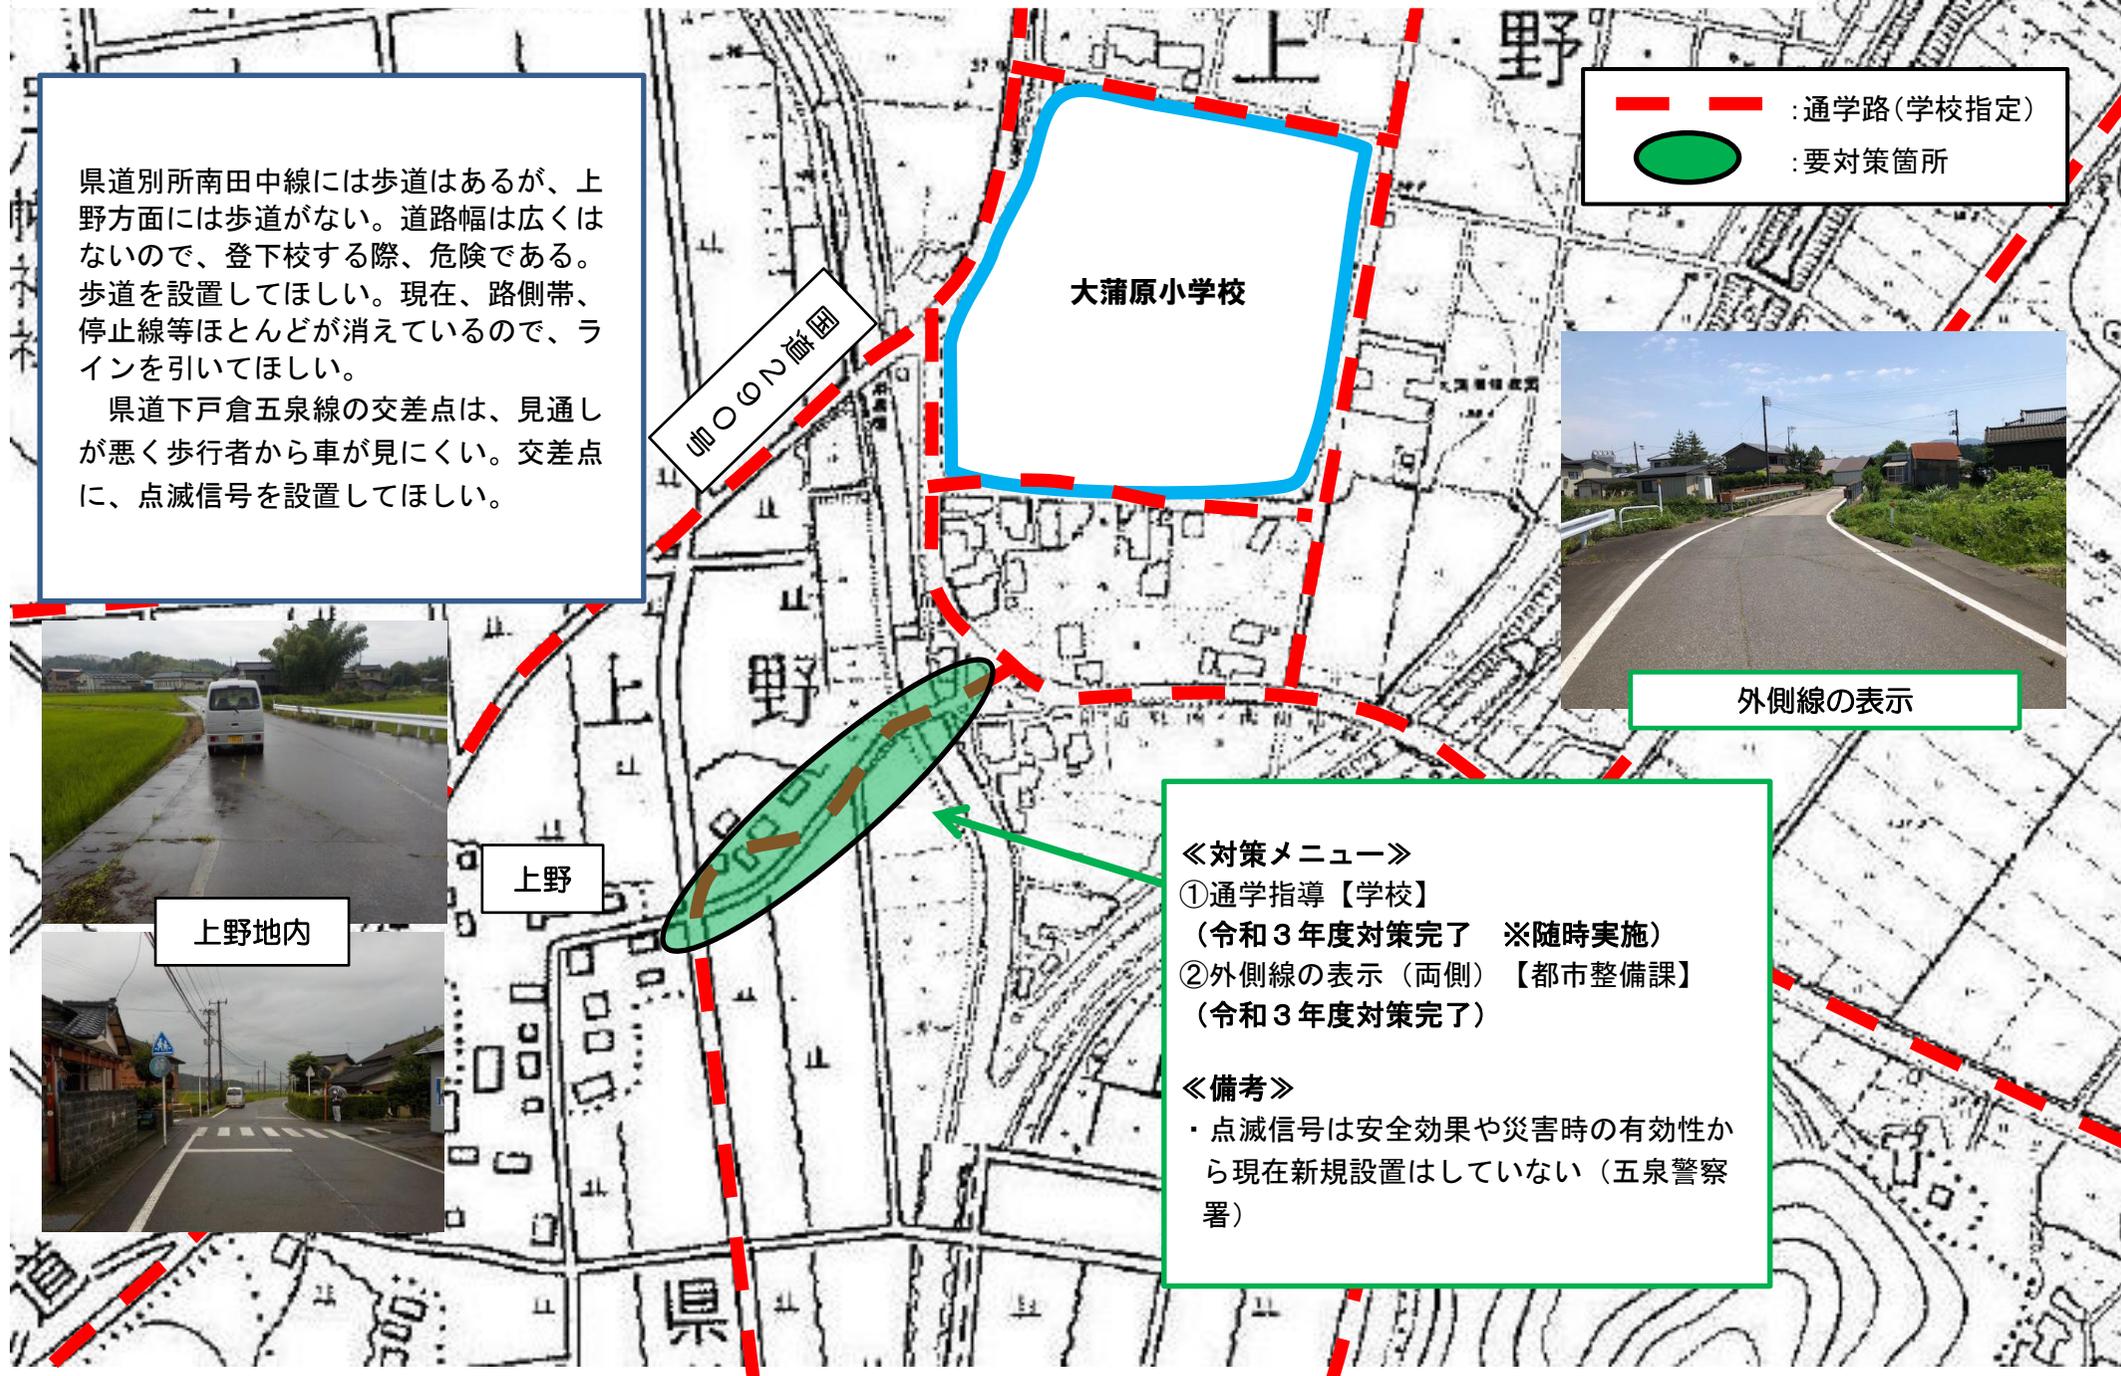
県道別所南田中線には歩道はあるが、上野方面には歩道がない。道路幅は広くはないので、登下校する際、危険である。歩道を設置してほしい。現在、路側帯、停止線等ほとんどが消えているので、ラインを引いてほしい。

県道下戸倉五泉線の交差点は、見通しが悪く歩行者から車が見にくい。交差点に、点滅信号を設置してほしい。

外側線の表示

上野地内

- ①通学指導【学校】
(令和3年度対策完了 ※随時実施)
- ②外側線の表示(両側)【都市整備課】
(令和3年度対策完了)

・点滅信号は安全効果や災害時の有効性から現在新規設置はしていない(五泉警察署)
