新潟県五泉市 大蒲原小学校／村松桜中学校要対策箇所【交通安全】図面番号005

【対策検討メンバー】新潟県新津地域整備部、五泉警察署、五泉市環境保全課、【五泉市教育委員会・大蒲原小学校】

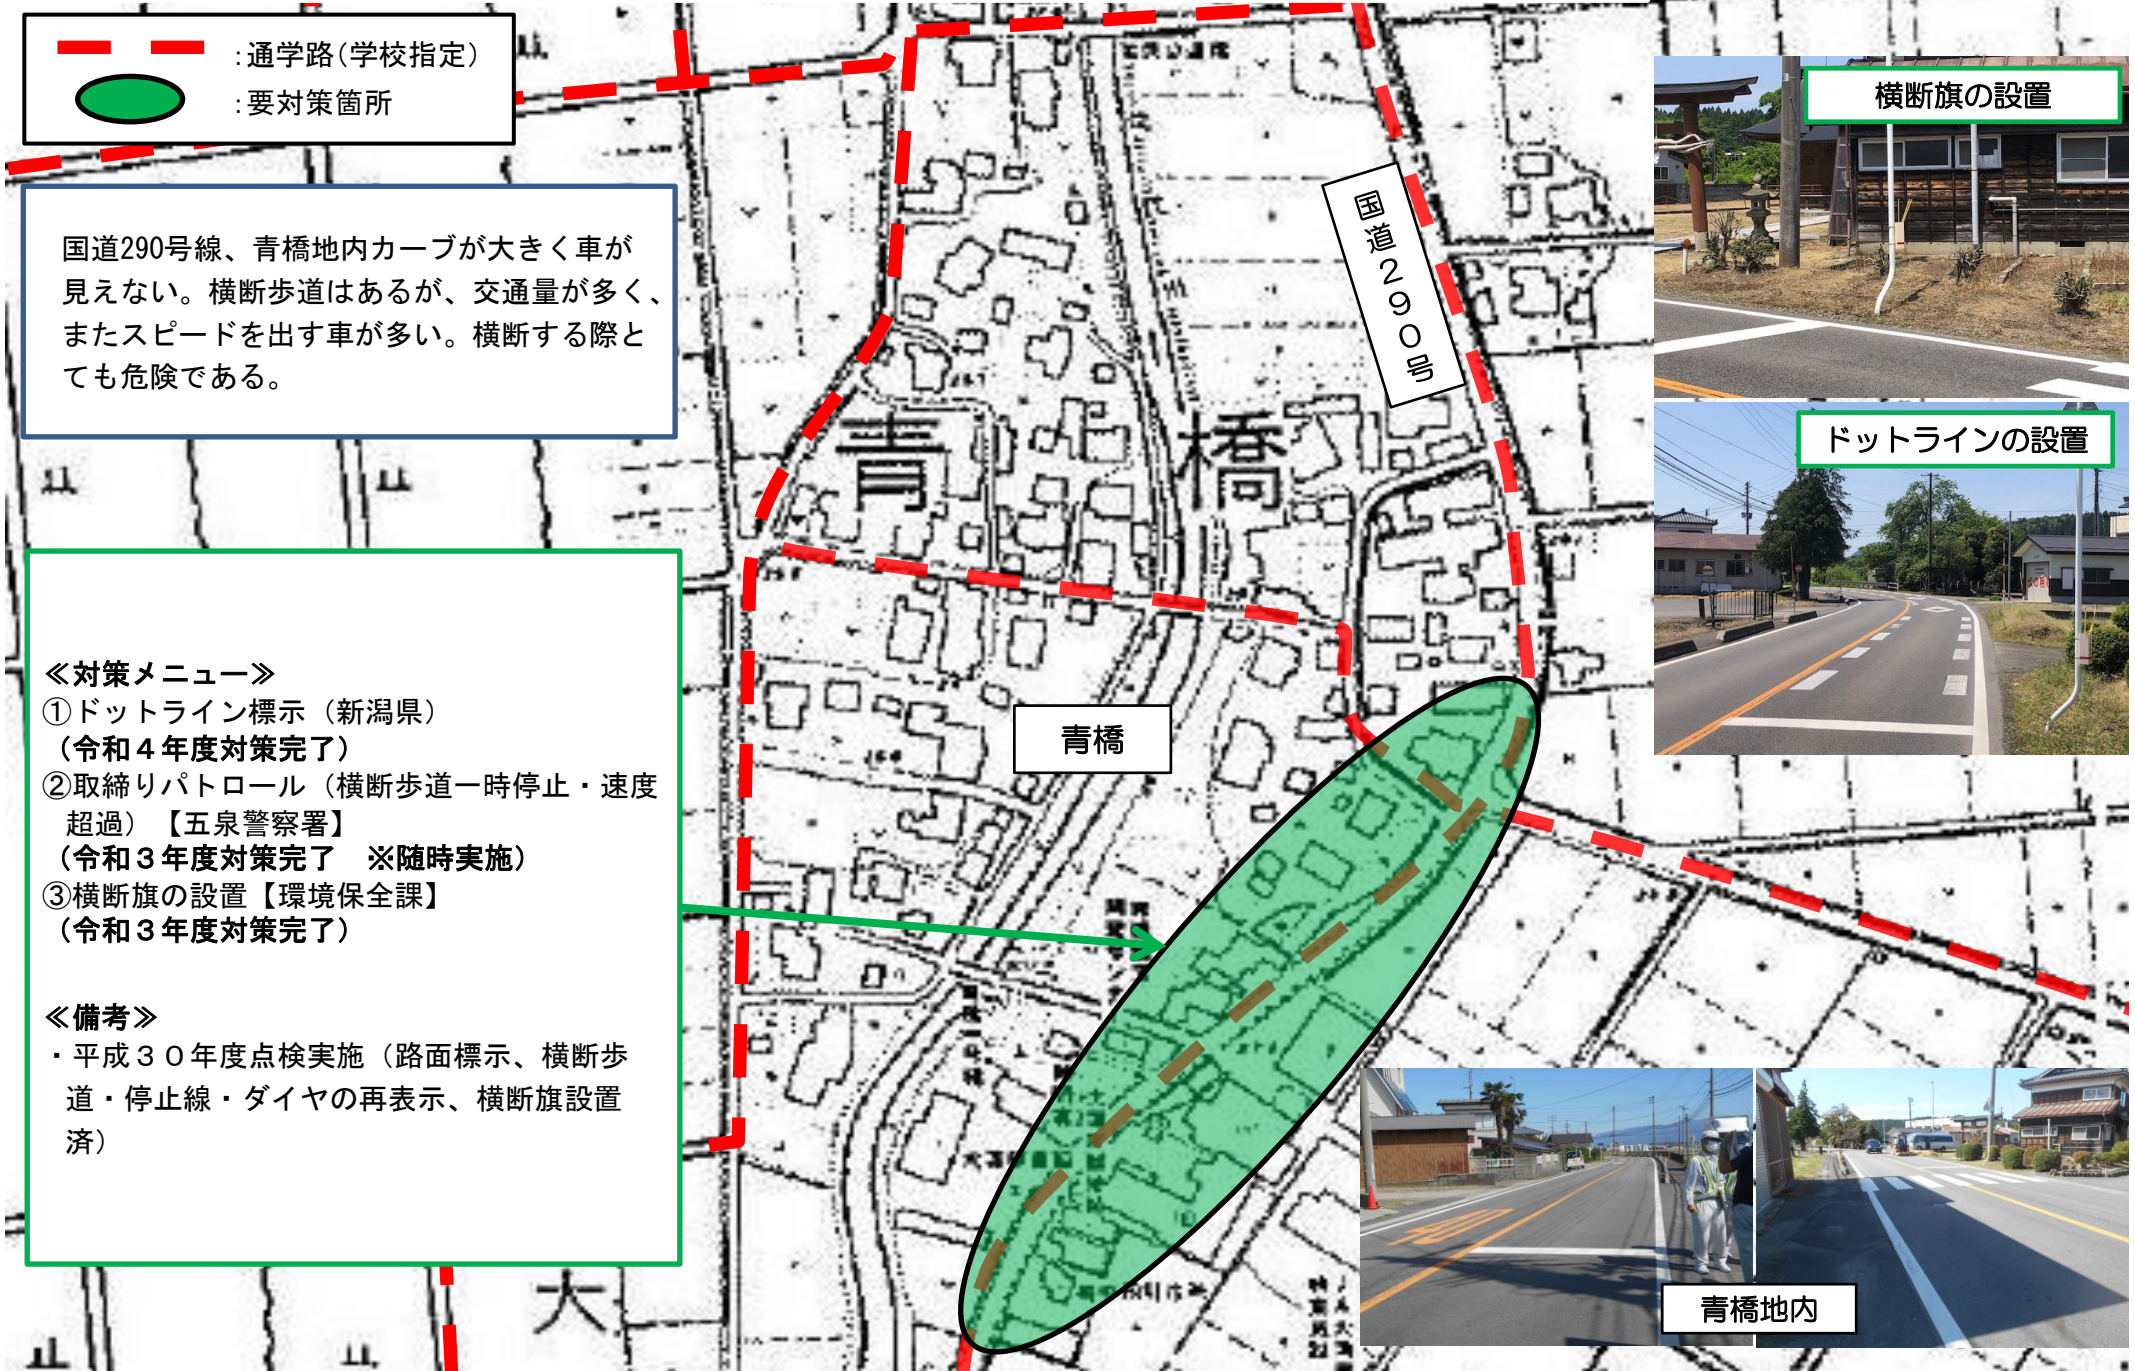
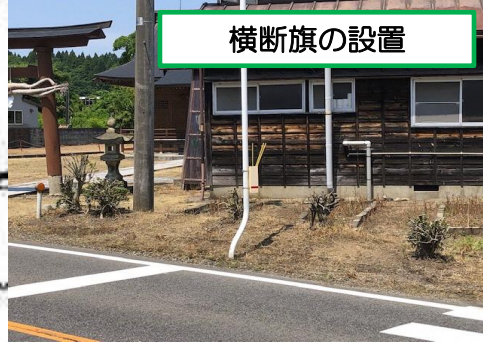
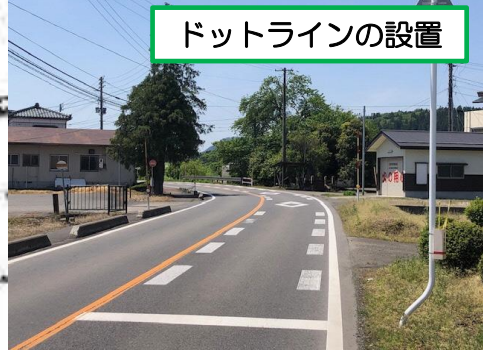
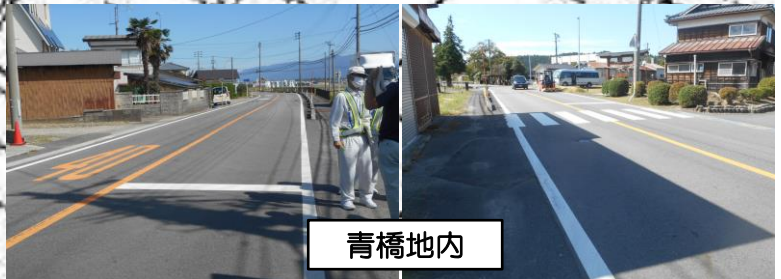
国道290号線、青橋地内カーブが大きく車が見えない。横断歩道はあるが、交通量が多く、またスピードを出す車が多い。横断する際とても危険である。

- 《対策メニュー》
- ①ドットライン標示(新潟県)
(令和4年度対策完了)
 - ②取締りパトロール(横断歩道一時停止・速度超過)【五泉警察署】
(令和3年度対策完了 ※随時実施)
 - ③横断旗の設置【環境保全課】
(令和3年度対策完了)
- 《備考》
- ・平成30年度点検実施(路面標示、横断歩道・停止線・ダイヤの再表示、横断旗設置済)
