新潟県 五泉市 橋田小学校／五泉北中学校要対策箇所【交通安全】図面番号001

【対策検討メンバー】新潟県新津地域整備部、五泉警察署、五泉市環境保全課、【五泉市教育委員会・橋田小学校】

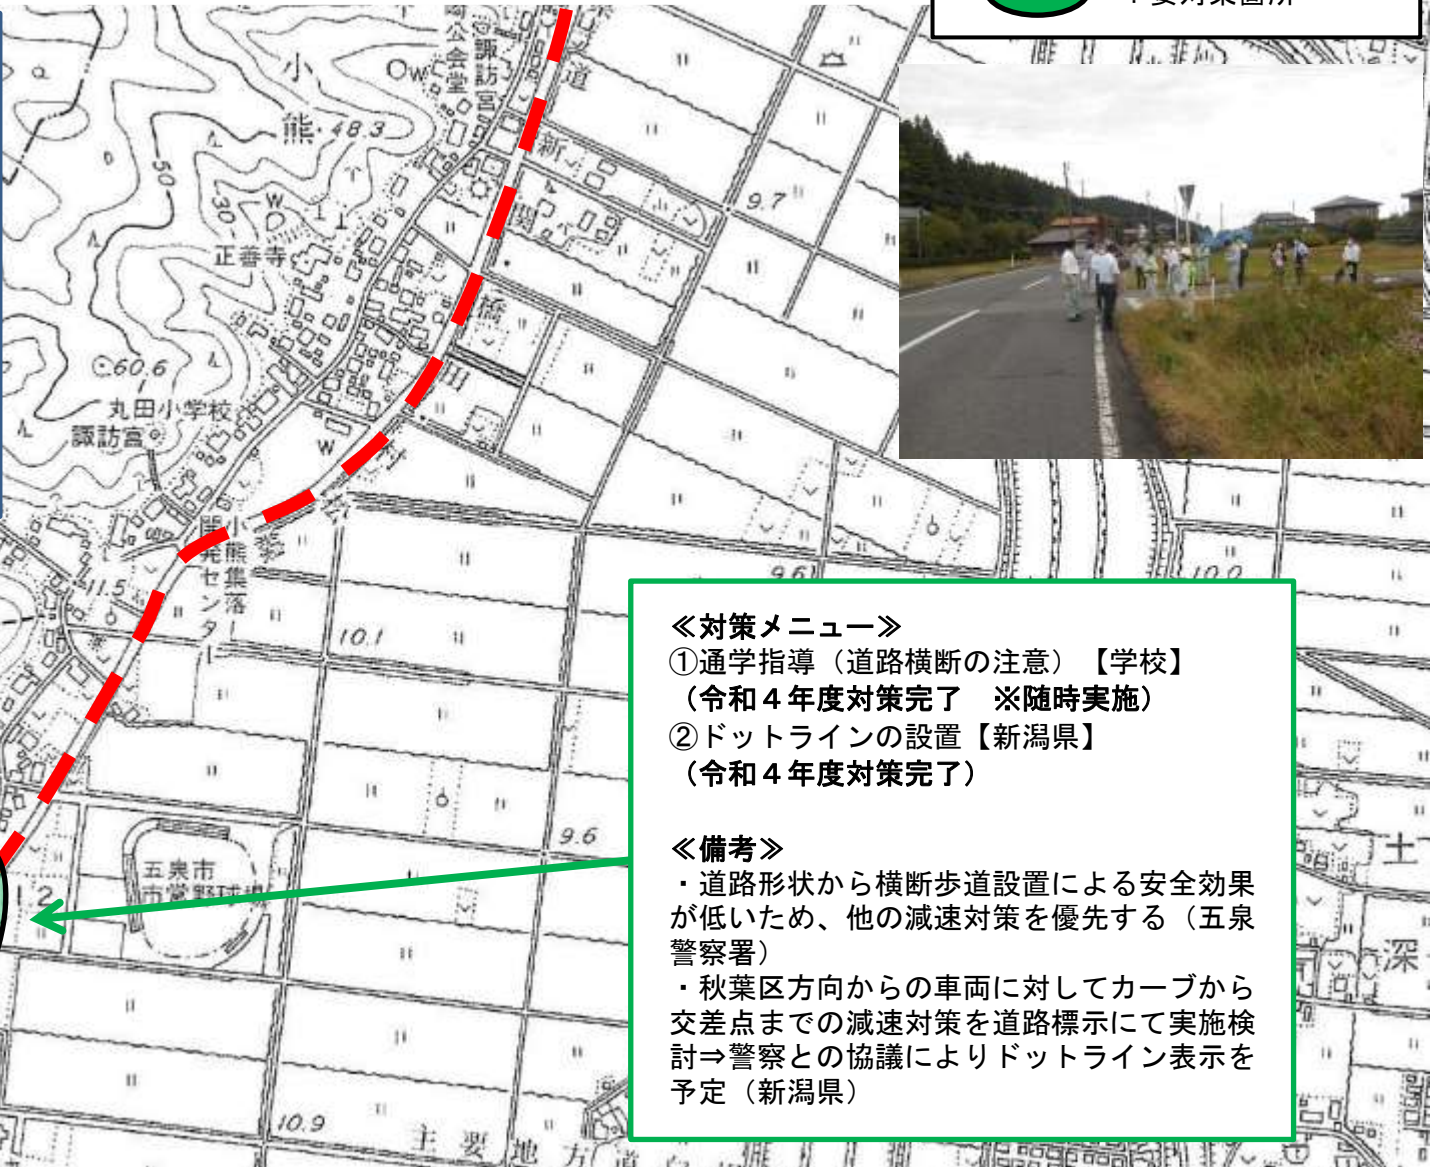
【点検年度：R4年度】
県道の五泉市営野球場側に自宅がある児童は、県道の歩道がある側と市営野球場側を横断する必要があるが、付近に横断歩道が無いため通学時はいつも横断歩道のない地点で県道を横断している。
朝、夕の自動車通行量が多い時間に、横断歩道が無い地点を横断するため、危険が伴うことから安全面で心配がある。
※今年度は6年生児童が1名であるが、来年度入学予定児童がいる。

《対策メニュー》
①通学指導（道路横断の注意）【学校】
（令和4年度対策完了 ※随時実施）
②ドットラインの設置【新潟県】
（令和4年度対策完了）

《備考》
・道路形状から横断歩道設置による安全効果が低いため、他の減速対策を優先する（五泉警察署）
・秋葉区方向からの車両に対してカーブから交差点までの減速対策を道路標示にて実施検討⇒警察との協議によりドットライン表示を予定（新潟県）
