①【交通安全】五泉小学校 通学路危険箇所（本町4丁目地内 市道住吉町線）

②【交通安全】五泉南小学校 通学路危険箇所（駅前2丁目 県道五泉停車場石曾根線）

③【交通安全】五泉東小学校 通学路危険箇所（太田1丁目 市道大川前赤海線）

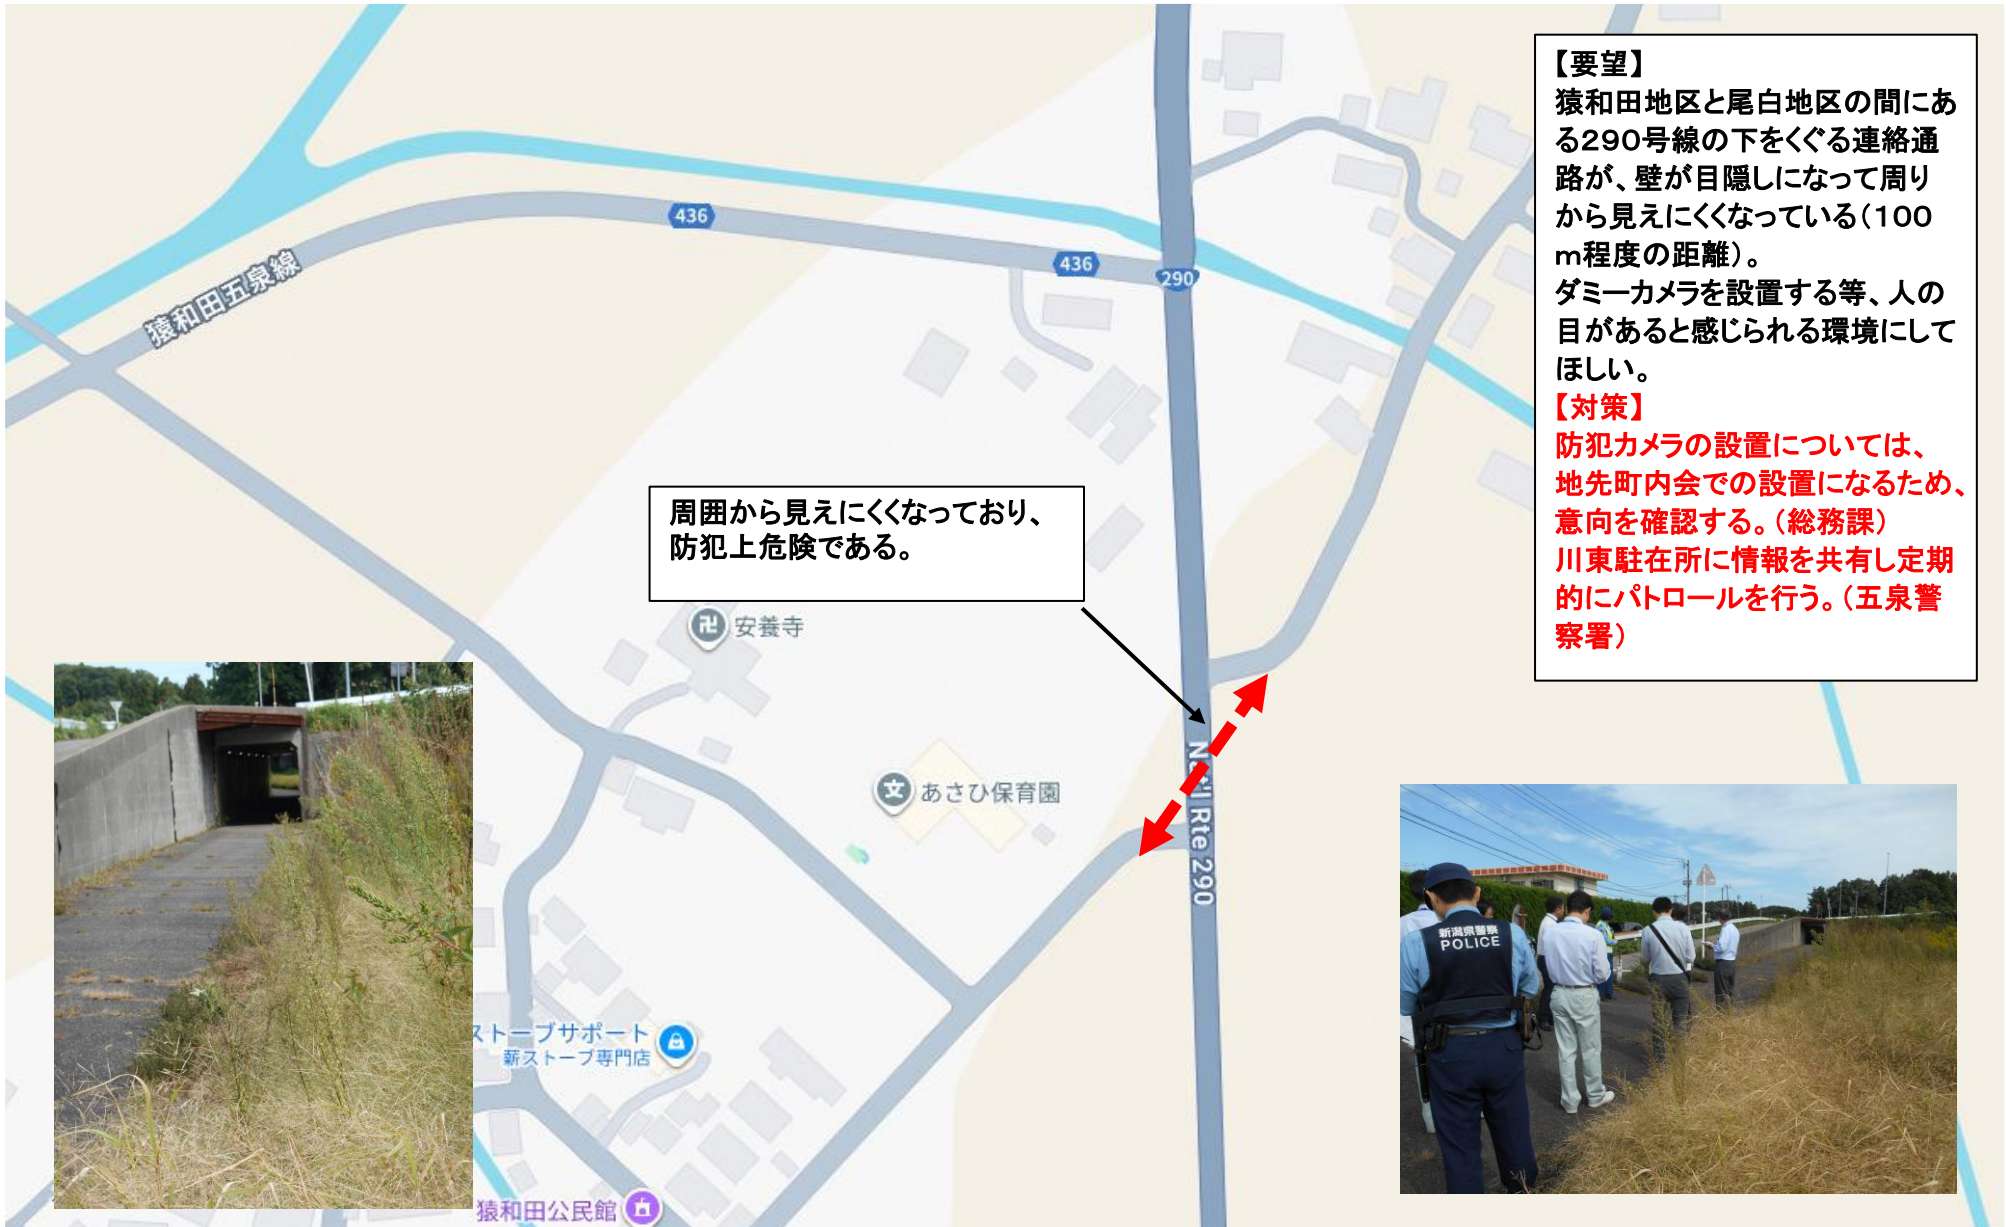
④【防犯】川東小学校 通学路危険箇所（猿和田地内 市道猿和田笹堀線脇人道ボックス）

4	川東小学校	R7	尾白地内～猿和田地内八面通下を通る道路(市道猿和田窪堀線)	尾白地内	猿和田地区と尾白地区の間にある、290号線の下をくぐる連絡通路が、壁が目隠しになって周りから見えにくくなっている(100m程度の距離)。	防犯							未定	総務課	防犯カメラ設置の検討	随時	五泉警察署	防犯パトロール			防犯カメラの設置については、地先町内会での設置になるため、意向を確認する。また、川東駐在所に情報を共有し定期的に確認を行う。
5	川東小学校	R7	市道土堀上代4号線	四ツ屋新地内	北側へ向かう市道の道路幅が狭幅であり、除雪を行うとさらに狭くなるため、通学時において危険が生じる。	交通							未定	都市整備課	交差点改良						※委員による追加箇所 交差点部の住宅地が空き地になっており、拡幅による交差点改良を行う。併せて現在の五差路から十字路になるように改良をする。 ⇒R9平面測量予定。
6	橋田小学校	R7	市道寺本丸山崎線	四十九地内	県道新関橋田村松線との交差点において、市道側の幅員が狭く自動車が通過すると避ける場所がないため、通学する児童等に危険が生じる。	交通							未定	都市整備課	落蓋式側溝の敷設	R7年度完了	都市整備課	市道東側に砂利敷き			※委員による追加箇所 市道西側に落蓋式側溝を敷設し、道路幅員を広げる。敷設までの対策として、東側の県所有地を砂利敷きにし、歩行者が退避できるようにする。 ⇒落蓋式側溝の設置まで時間を要するため、砂利敷き、除草による対応。
7	大浦原小学校	R7	市道上野村中3号線 市道牧田中寺田線	南田中地内	大浦原保育園前の丁字路は見通しが悪く、登下校時だけでなく危険に感じる。	交通							R7年度完了	環境保全課	看板の設置	未定	都市整備課	道路敷に出てくる樹木の伐採の指導			北側と南側で道路幅員が大きく異なっている。通学路であることが分かりやすいよう看板を設置。ミラー等については、必要性を検討する。民地からの樹木については、道路に出てくる部分について、伐採を指導する。 ⇒カーブミラーについては、検討の結果設置しない。(看板のみの設置とする。)

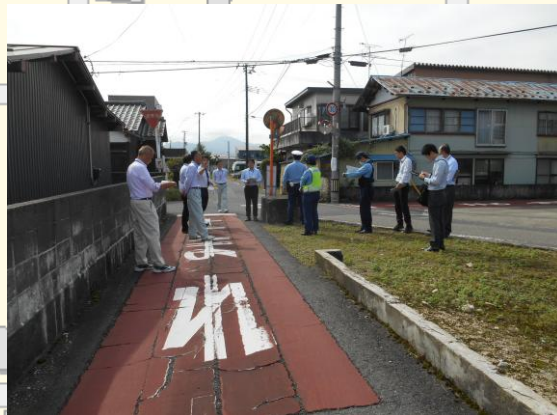
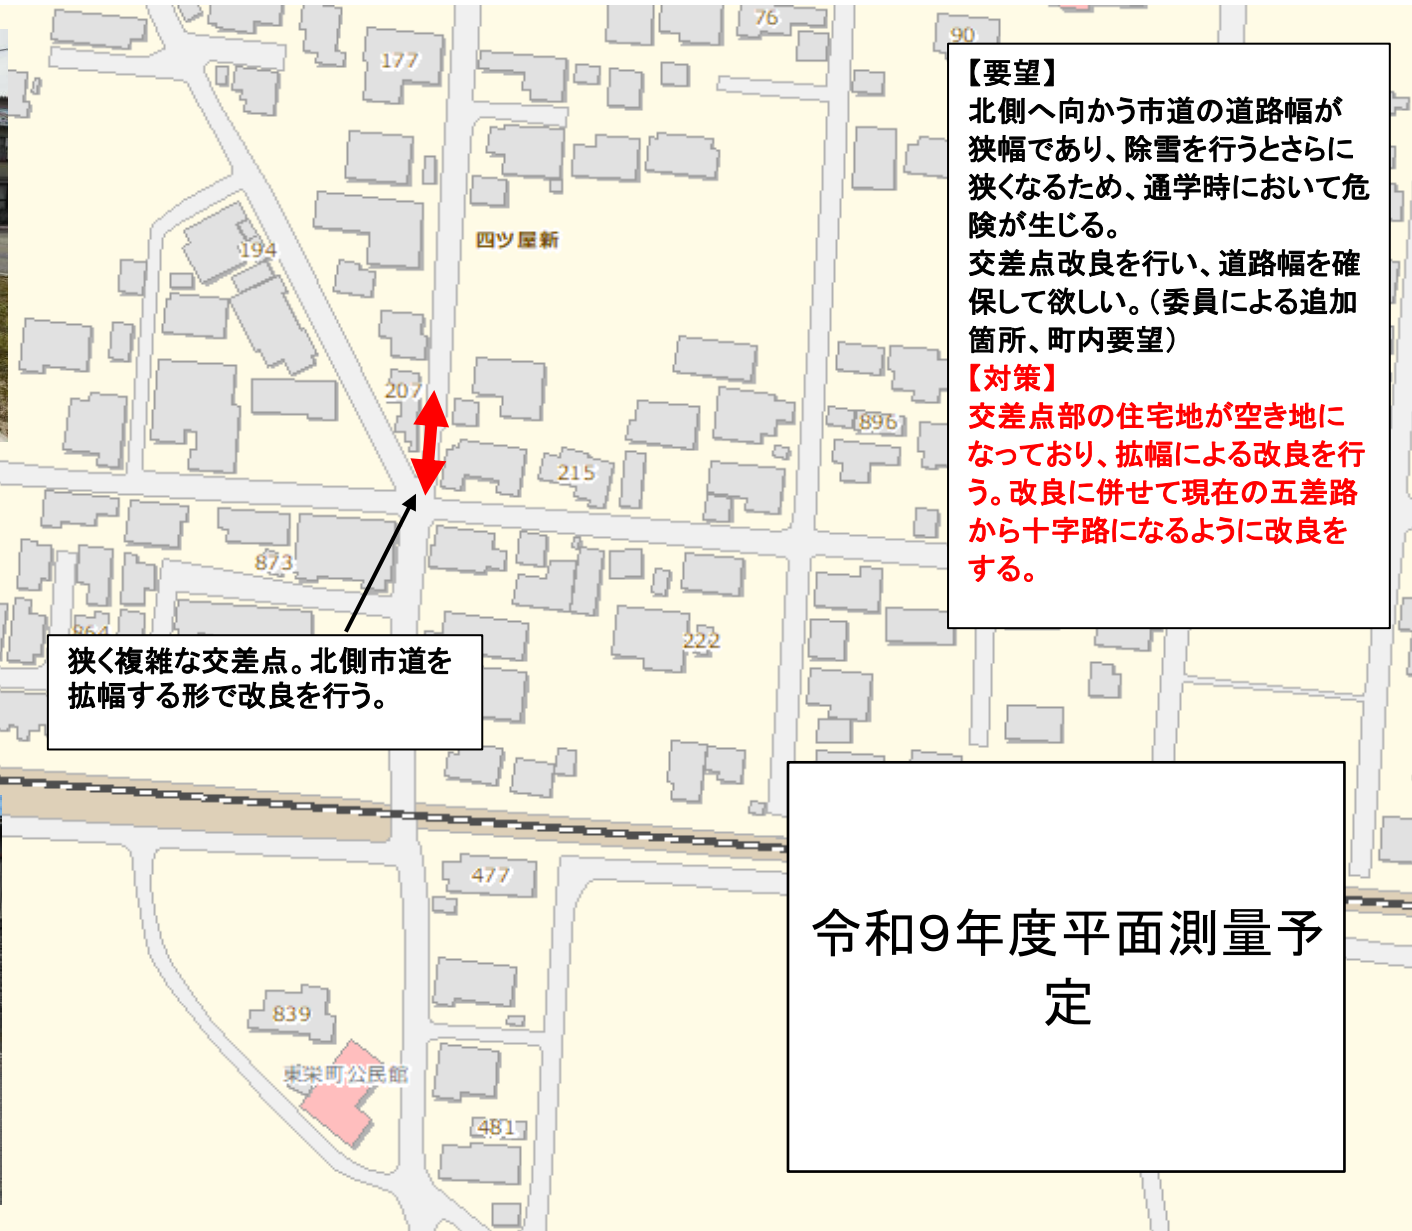
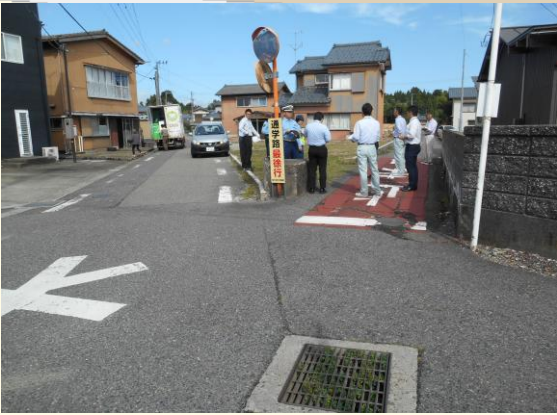
⑤【交通安全】川東小学校 通学路危険箇所（四ツ屋新地内 市道土堀上代4号線）

狭く複雑な交差点。北側市道を
拡幅する形で改良を行う。

【要望】
北側へ向かう市道の道路幅が
狭幅であり、除雪を行うとさらに
狭くなるため、通学時において危
険が生じる。
交差点改良を行い、道路幅を確
保して欲しい。（委員による追加
箇所、町内要望）

【対策】
交差点部の住宅地が空き地にな
っており、拡幅による改良を行
う。改良に併せて現在の五差路
から十字路になるように改良を
する。

令和9年度平面測量予
定

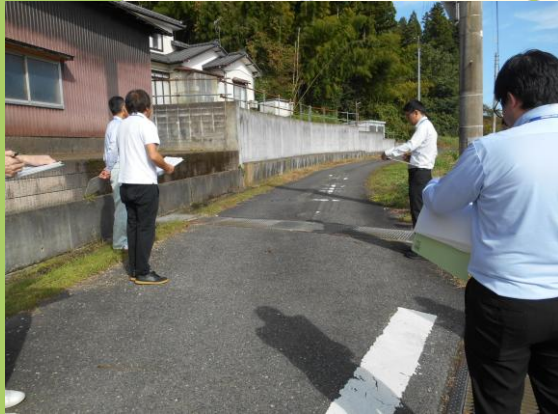
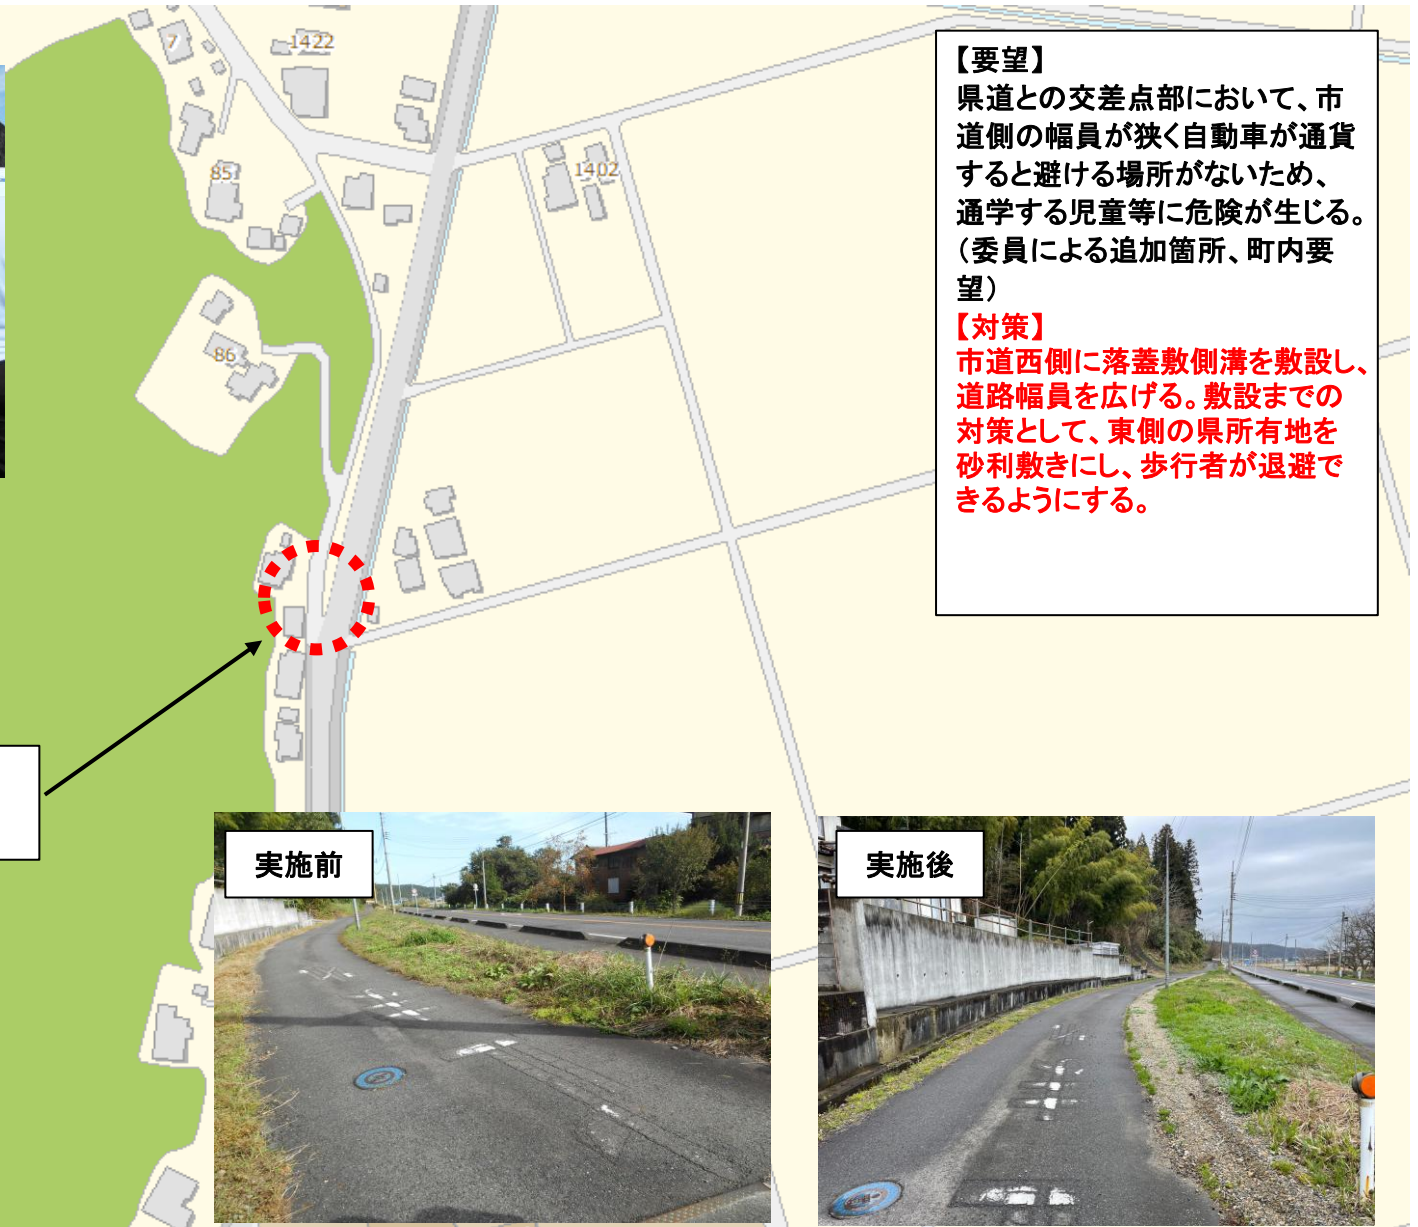
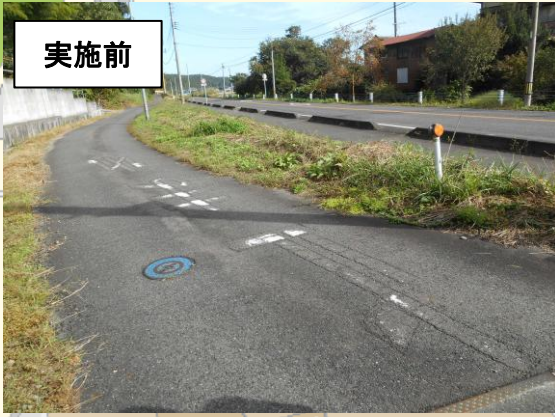
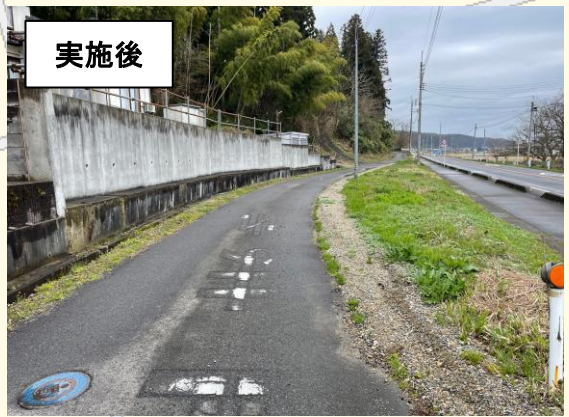
⑥【交通安全】橋田小学校 通学路危険箇所（四十九地内 市道寺本丸田山崎線）

【要望】
県道との交差点部において、市道側の幅員が狭く自動車が通貨すると避ける場所がないため、通学する児童等に危険が生じる。
（委員による追加箇所、町内要望）

西側に側溝整備、東側を砂利敷きにし、幅員を確保する。

【対策】
市道西側に落蓋敷側溝を敷設し、道路幅員を広げる。敷設までの対策として、東側の県所有地を砂利敷きにし、歩行者が退避できるようにする。

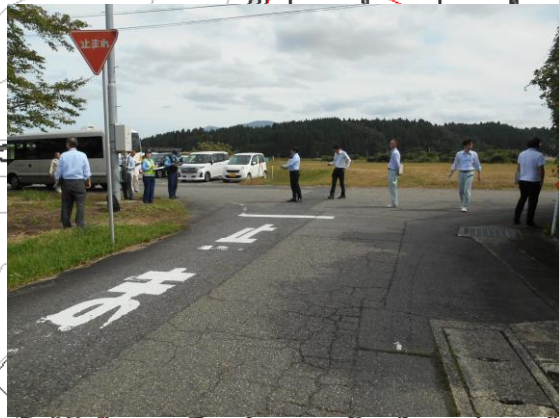
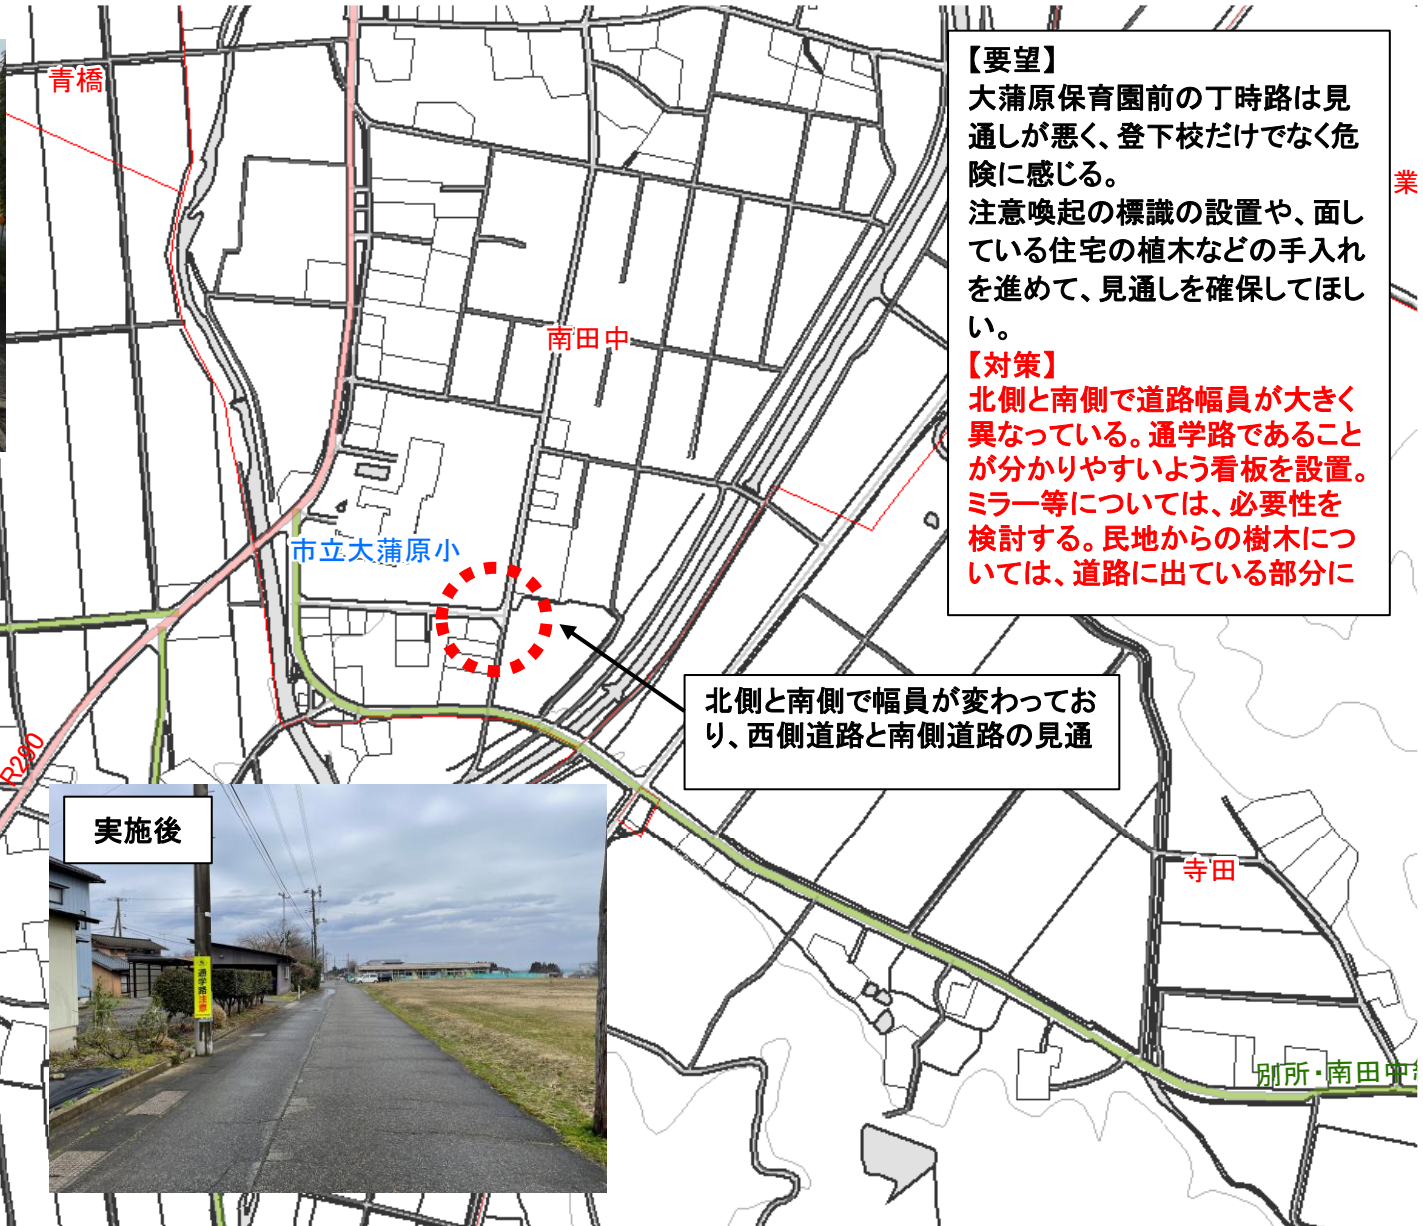
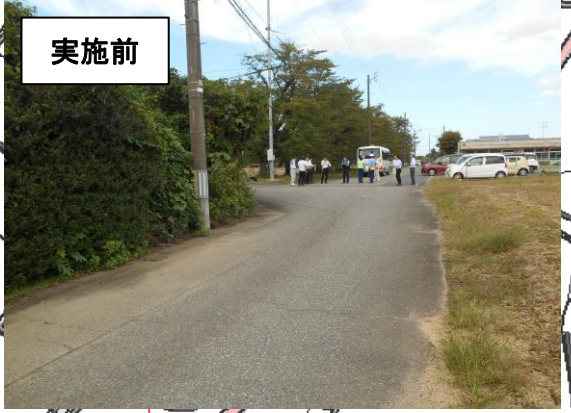
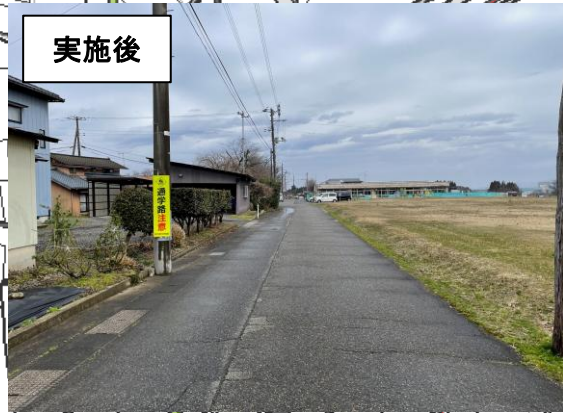
⑦【交通安全】大蒲原小学校 通学路危険箇所（南田中地内 市道上野村中3号線、市道牧田中寺田線）

【要望】
 大蒲原保育園前の丁時路は見通しが悪く、登下校だけでなく危険に感じる。
 注意喚起の標識の設置や、面している住宅の植木などの手入れを進めて、見通しを確保してほしい。

北側と南側で幅員が変わっており、西側道路と南側道路の見通

【対策】
 北側と南側で道路幅員が大きく異なっている。通学路であることが分かりやすいよう看板を設置。ミラー等については、必要性を検討する。民地からの樹木については、道路に出ている部分に

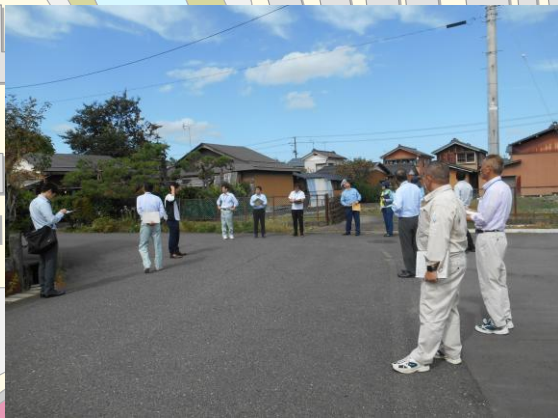
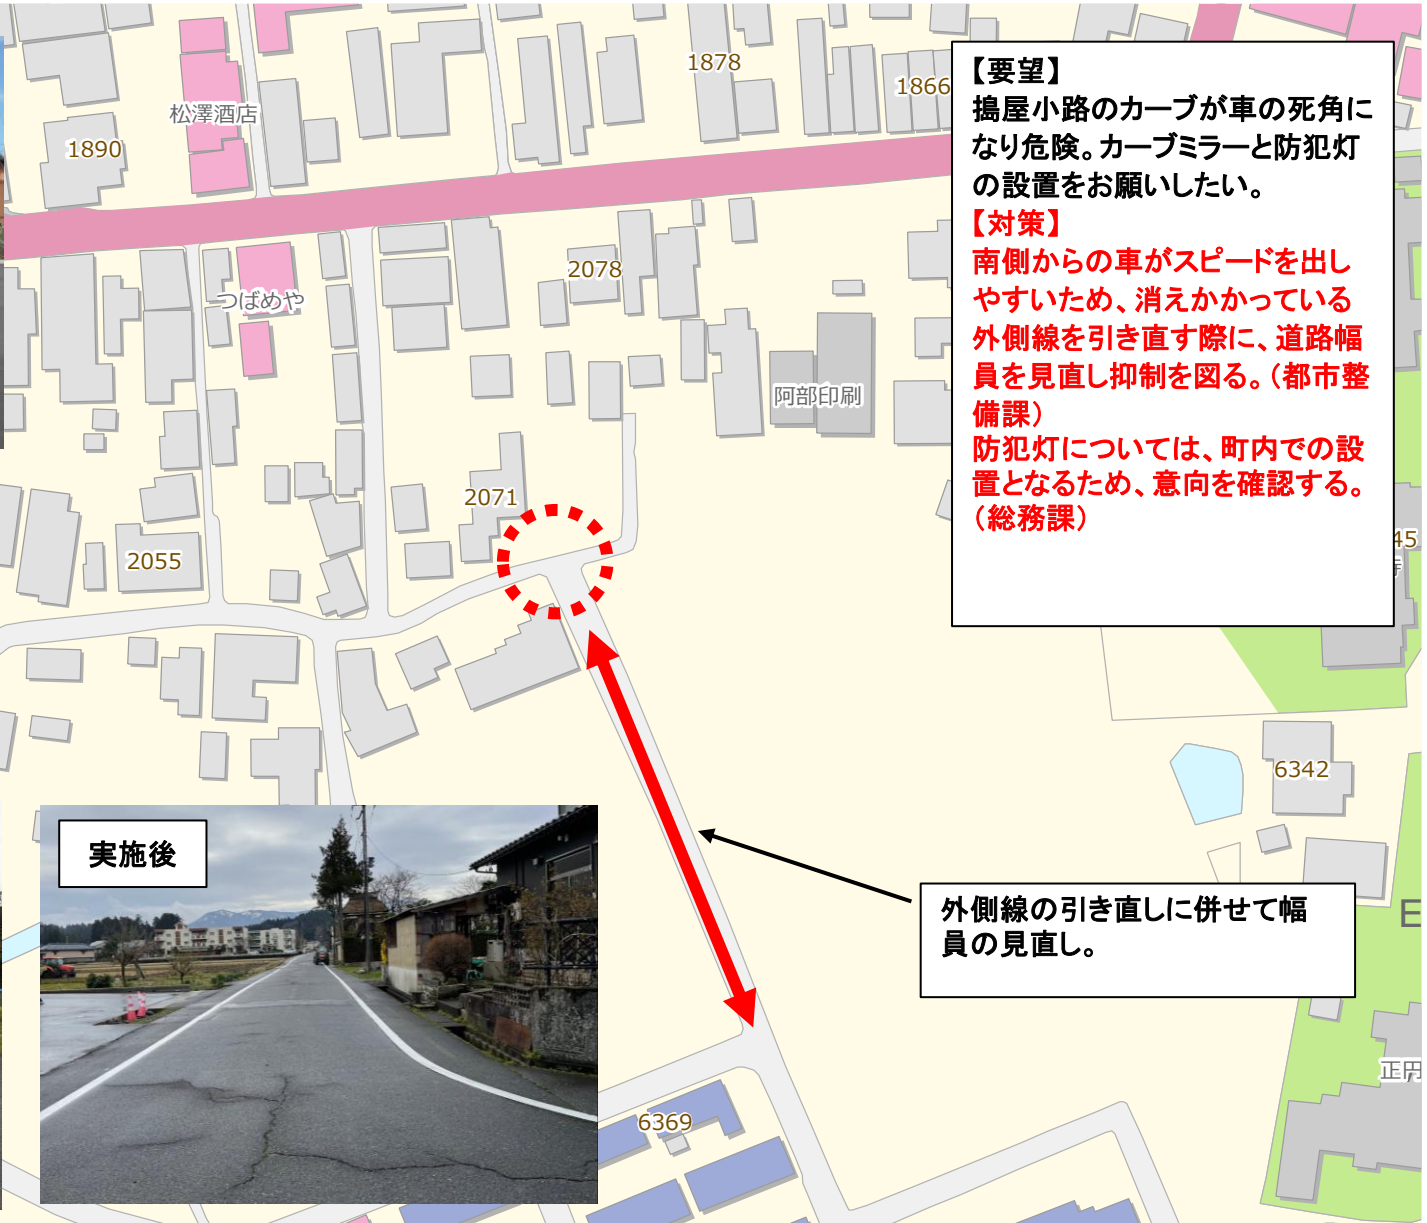
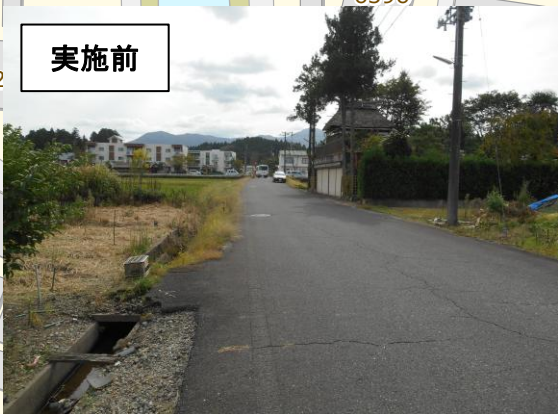
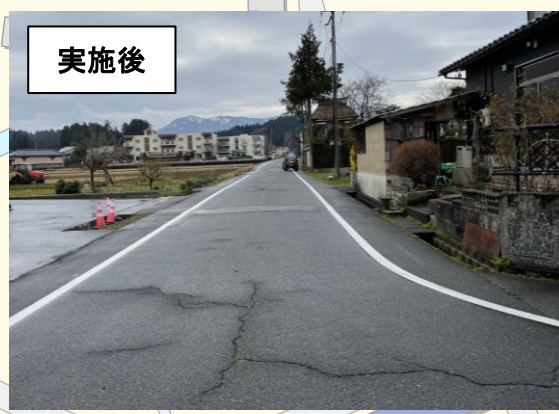
⑧【交通安全】村松小学校 通学路危険箇所（村松地内 市道山王住宅3号線）

8	村松小学校	R7	市道搦屋小路線 市道搦屋小路3号線 市道山王住宅3号線	村松地内	搦屋小路のカーブが、車の死角になり危険。	交通							R7年度完了	都市整備課	外側線の再設置、道路幅員の見直し	未定	総務課	防犯灯設置について確認			南側からの車がスピードを出しやすいため、消えかっている外側線を引き直す際に、道路幅員を見直し抑制を図る。防犯灯については、町内での設置となるため、意向を確認する。

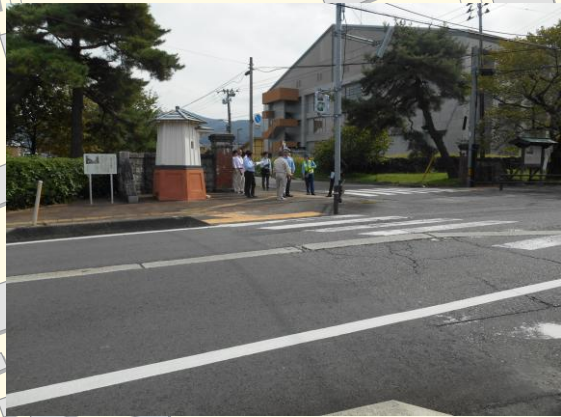
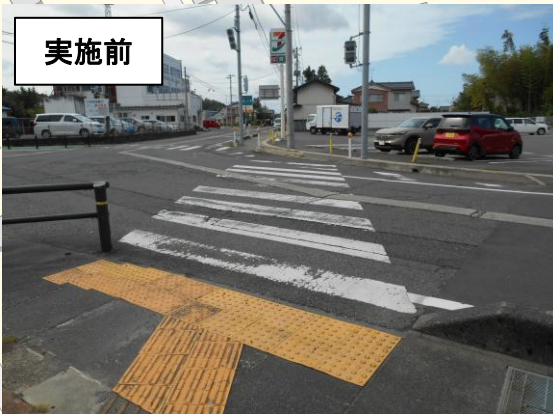
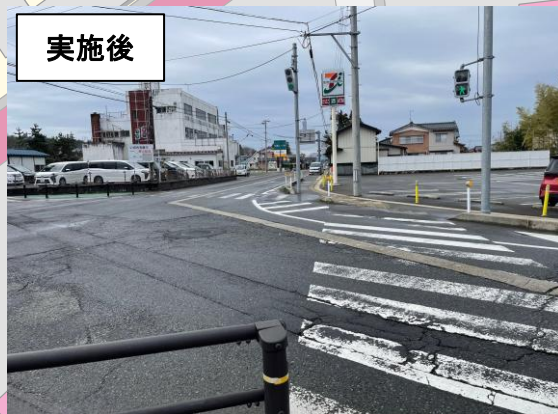
⑨【交通安全】愛宕小学校 通学路危険箇所（愛宕地内 国道290号線）

西側からの左折車両が速度を出してきて危険。

【要望】
村松市街から左折する車が信号待ちの人を巻き込む恐れがある。それを避けるためのゼブラが引かれているが消えかかっている。ゼブラを引き直し、ポールを設置してほしい。

【対策】
西側からの左折車両に対しての交差点部のゼブラ表示が消えかかっているため、再表示をする。その際に表示の範囲についても検討する。柵・ポール等については、大型車両が通行出来なくなる可能性もあるため難しい。
