新潟県 五泉市 川東小学校校区(合同点検 要対策箇所)【交通安全】図面番号005

【対策検討メンバー】教育委員会、五泉警察署、五泉市都市整備課

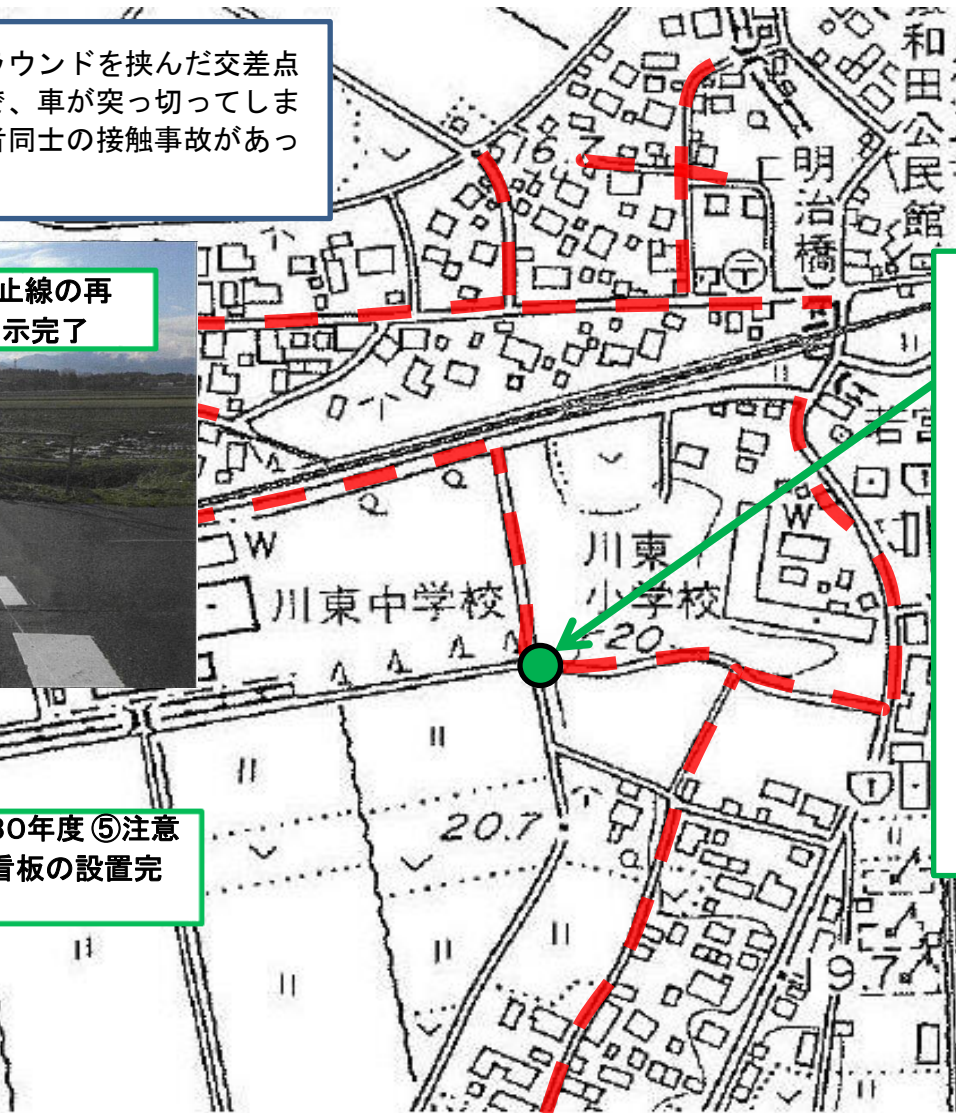
— : 通学路(学校指定)
● : 要対策箇所

川東小学校と川東中学校のグラウンドを挟んだ交差点は、止まれや停止線がないので、車が突っ切ってしまうことがある。昨年度、保護者同士の接触事故があった。

平成30年度①・②横断歩道・停止線の再表示、③・④T字マーク・破線の表示完了

- ①横断歩道の再表示【五泉警察署】(平成30年度対策完了)
- ②停止線の再表示【五泉警察署】(平成30年度対策完了)
- ③T字マークの表示【都市整備課】(平成30年度対策完了)
- ④破線の表示【都市整備課】(平成30年度対策完了)
- ⑤注意喚起看板の設置【学校教育課】(平成30年度対策完了)

- ・T字マークの表示(2ヶ所)
- ・破線の表示(2ヶ所)
- ・喚起看板文字:止まれ等

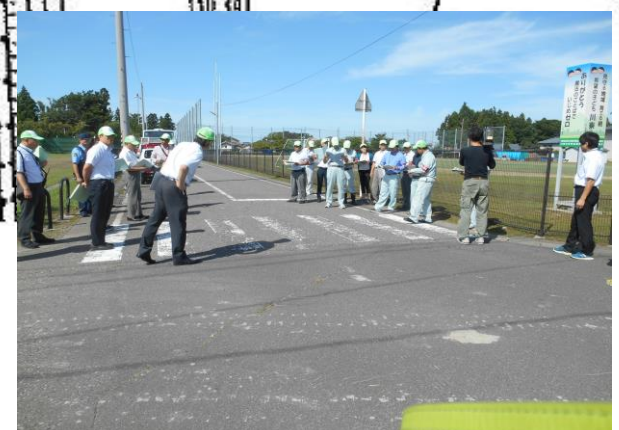
平成30年度⑤注意喚起看板の設置完了
