# 新潟県 五泉市 五泉南小学校校区(合同点検 要対策箇所)【交通安全】図面番号003

【対策検討メンバー】教育委員会、五泉南小学校、五泉警察署、五泉市都市整備課

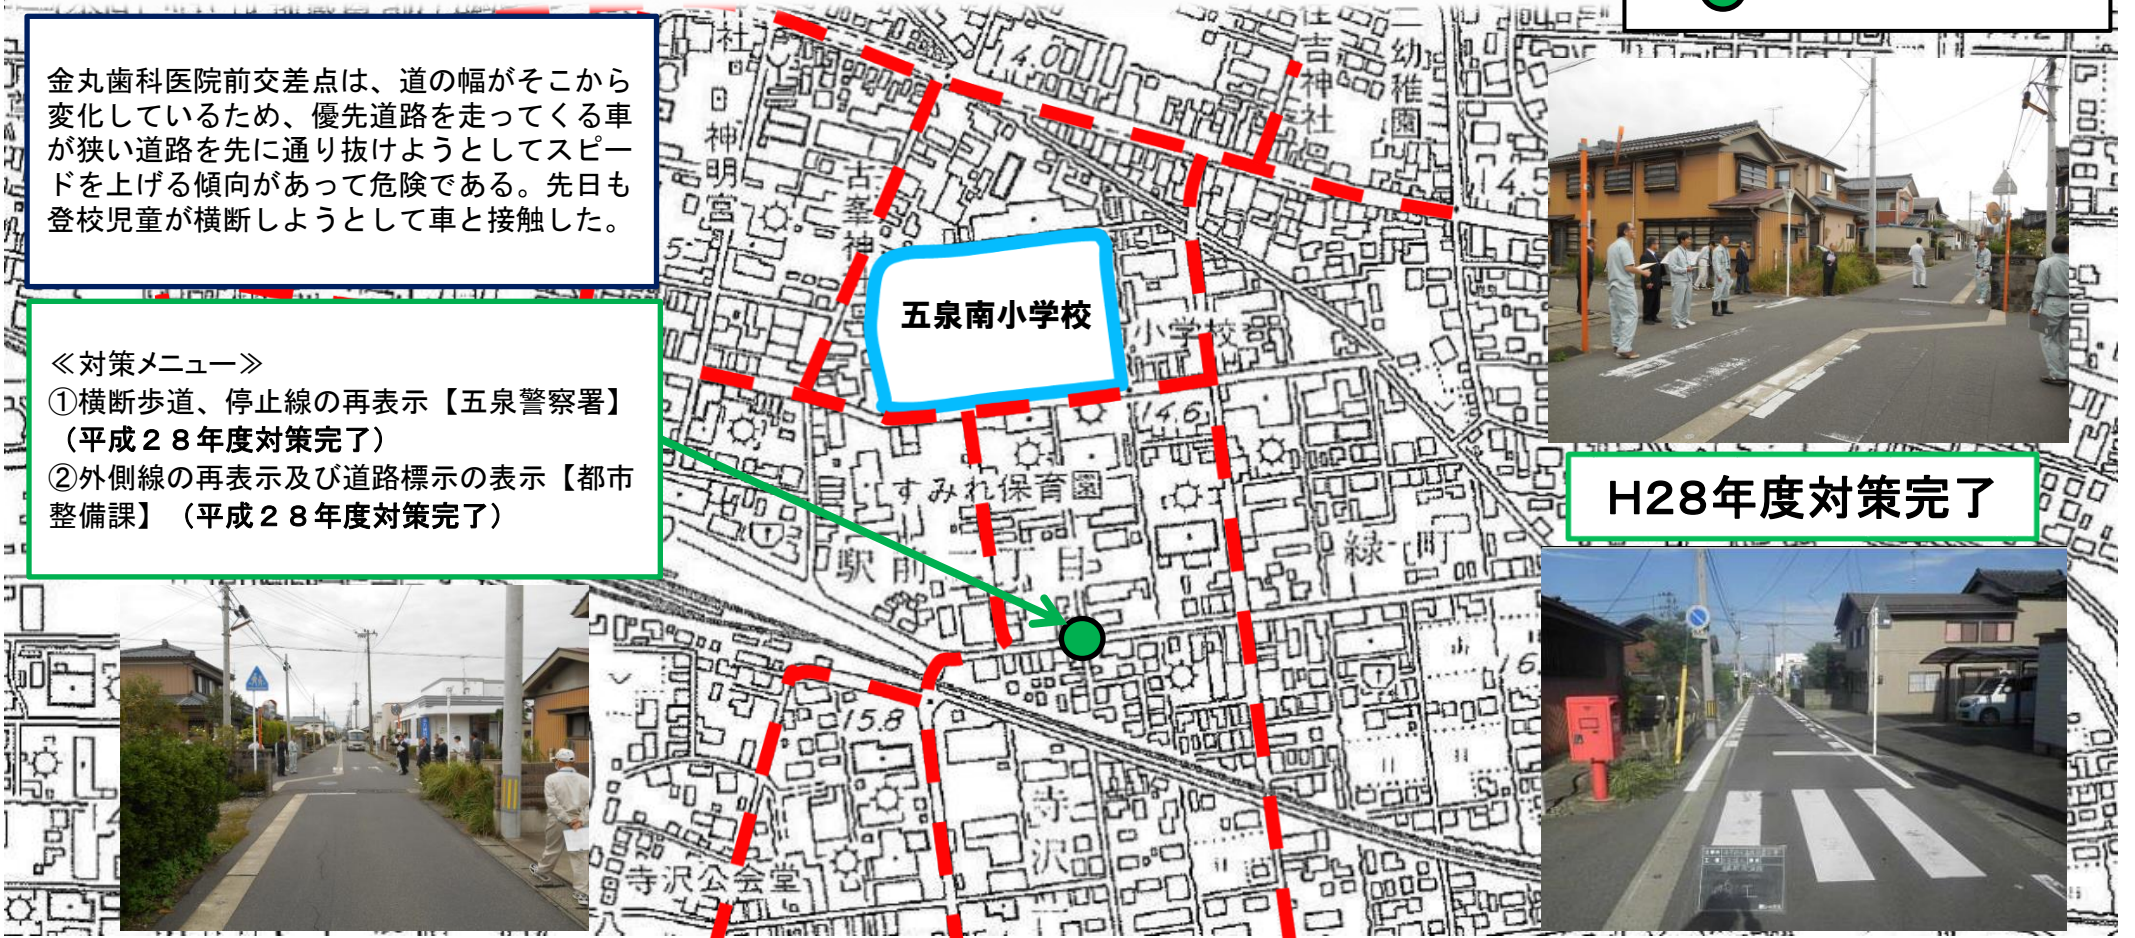
金丸歯科医院前交差点は、道の幅がそこから変化しているため、優先道路を走ってくる車が狭い道路を先に通り抜けようとしてスピードを上げる傾向があつて危険である。先日登校児童が横断しようとして車と接触した。

- 《対策メニュー》
- ①横断歩道、停止線の再表示【五泉警察署】(平成28年度対策完了)
  - ②外側線の再表示及び道路標示の表示【都市整備課】(平成28年度対策完了)

H28年度対策完了
