新潟県 五泉市 五泉南小学校校区(合同点検 要対策箇所)【交通安全】図面番号005

【対策検討メンバー】教育委員会、五泉南小学校、五泉警察署、五泉市都市整備課、五泉市環境保全課

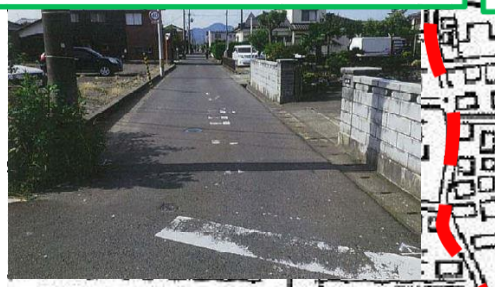
また赤海第2踏切に接続する市道寺沢東2号線について、登下校時、通勤等による車両の通行量が多く、西側の側溝に蓋がないため、大変危険である。

平成29年度③外側線の表示前

- 《対策メニュー》
- ①横断歩道の消去【五泉警察署】(平成29年度対策完了)
 - ②道路標示(止まれ)の再表示【五泉警察署】(平成29年度対策完了)
 - ③外側線の表示【都市整備課】(平成29年度対策完了)
 - ④横断旗の設置【環境保全課】(平成28年度対策完了)
 - ⑤市道寺沢川瀬木越線及び東南環状線整備完了後に通学路を変更【五泉南小学校】(未定)

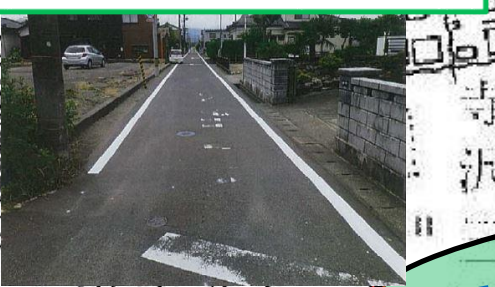
平成29年度③外側線の表示完了

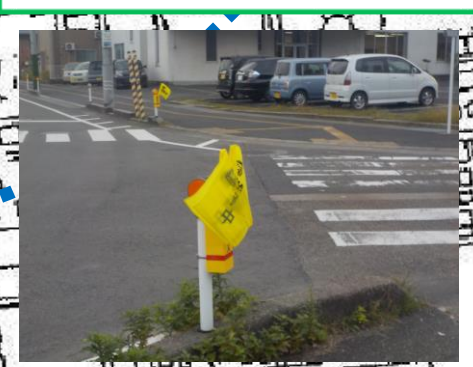
赤海第2踏切は、遮断機が設置済みであるものの、線路と通過する電車との距離が非常に近い構造になっており、現に事故が多発している踏切である。

朝の登校時、及び夕方下校時において、電車が通過する時間帯と重なっており、特に低学年の通行について非常に危険を伴っている。

平成28年度④横断旗の設置完了
