# 新潟県 五泉市 大蒲原小学校校区(合同点検 要対策箇所)【交通安全】図面番号005

【対策検討メンバー】新潟県、五泉警察署、五泉市環境保全課

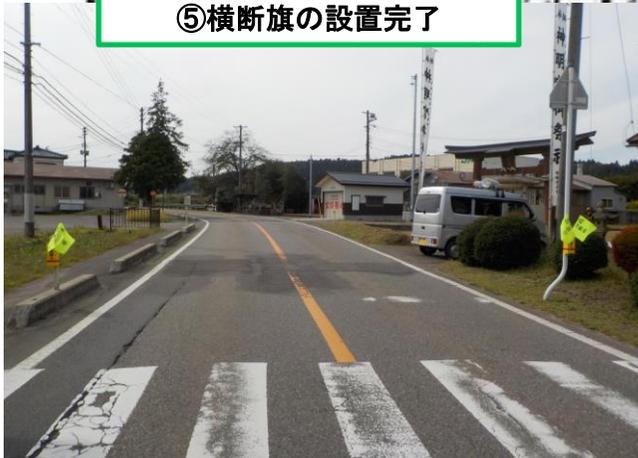
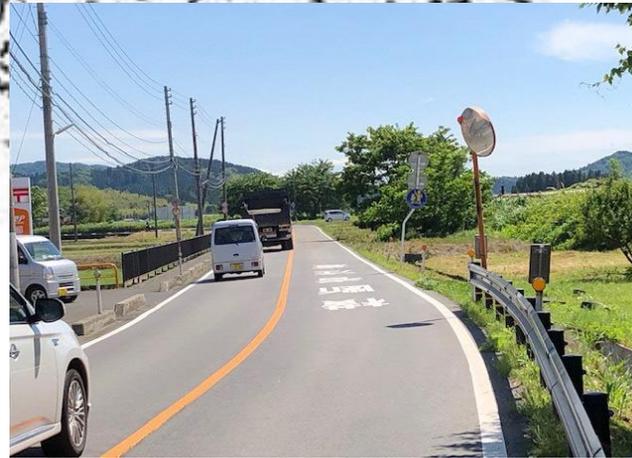
青橋集落センター脇の道路より国道290号線の横断歩道を渡る際、隣接の駐車場に大型トラックが止まっていた場合、右手からの道がカーブになっていることから、特に冬場、雪壁ができたとき等、車を確認しづらい場合がある。

- ①路面標示(新潟県)(令和元年度対策完了)
- ②横断歩道の再表示【五泉警察署】(平成30年度対策完了)
- ③停止線の再表示【五泉警察署】(平成30年度対策完了)
- ④ダイヤモンドマークの再表示【五泉警察署】(平成30年度対策完了)
- ⑤横断旗の設置【環境保全課】(平成30年度対策完了)

- ・ダイヤモンドマークの再表示(2ヶ所)
- ・路面標示: 歩行者注意等
