# 長仙坊堤・弁天山堤ハザードマップ

新屋・大原・  
安出・蛭野  
地区

このハザードマップは、大雨や地震によりため池の堤体が決壊しそうになるなど危険な状態になった場合、みなさんが安全に避難できるために必要な情報が記載されています。

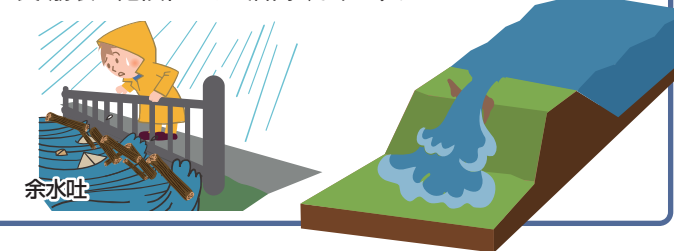
### 大雨のとき

大雨のとき、ため池の水位が上昇し堤防をのり越えた水の勢いによって堤防が浸食され、決壊することがあります。流木やゴミが余水吐の断面を閉塞させると、堤防を越流しやすくなり、浸食・崩壊の危険性は、一層高くなります。

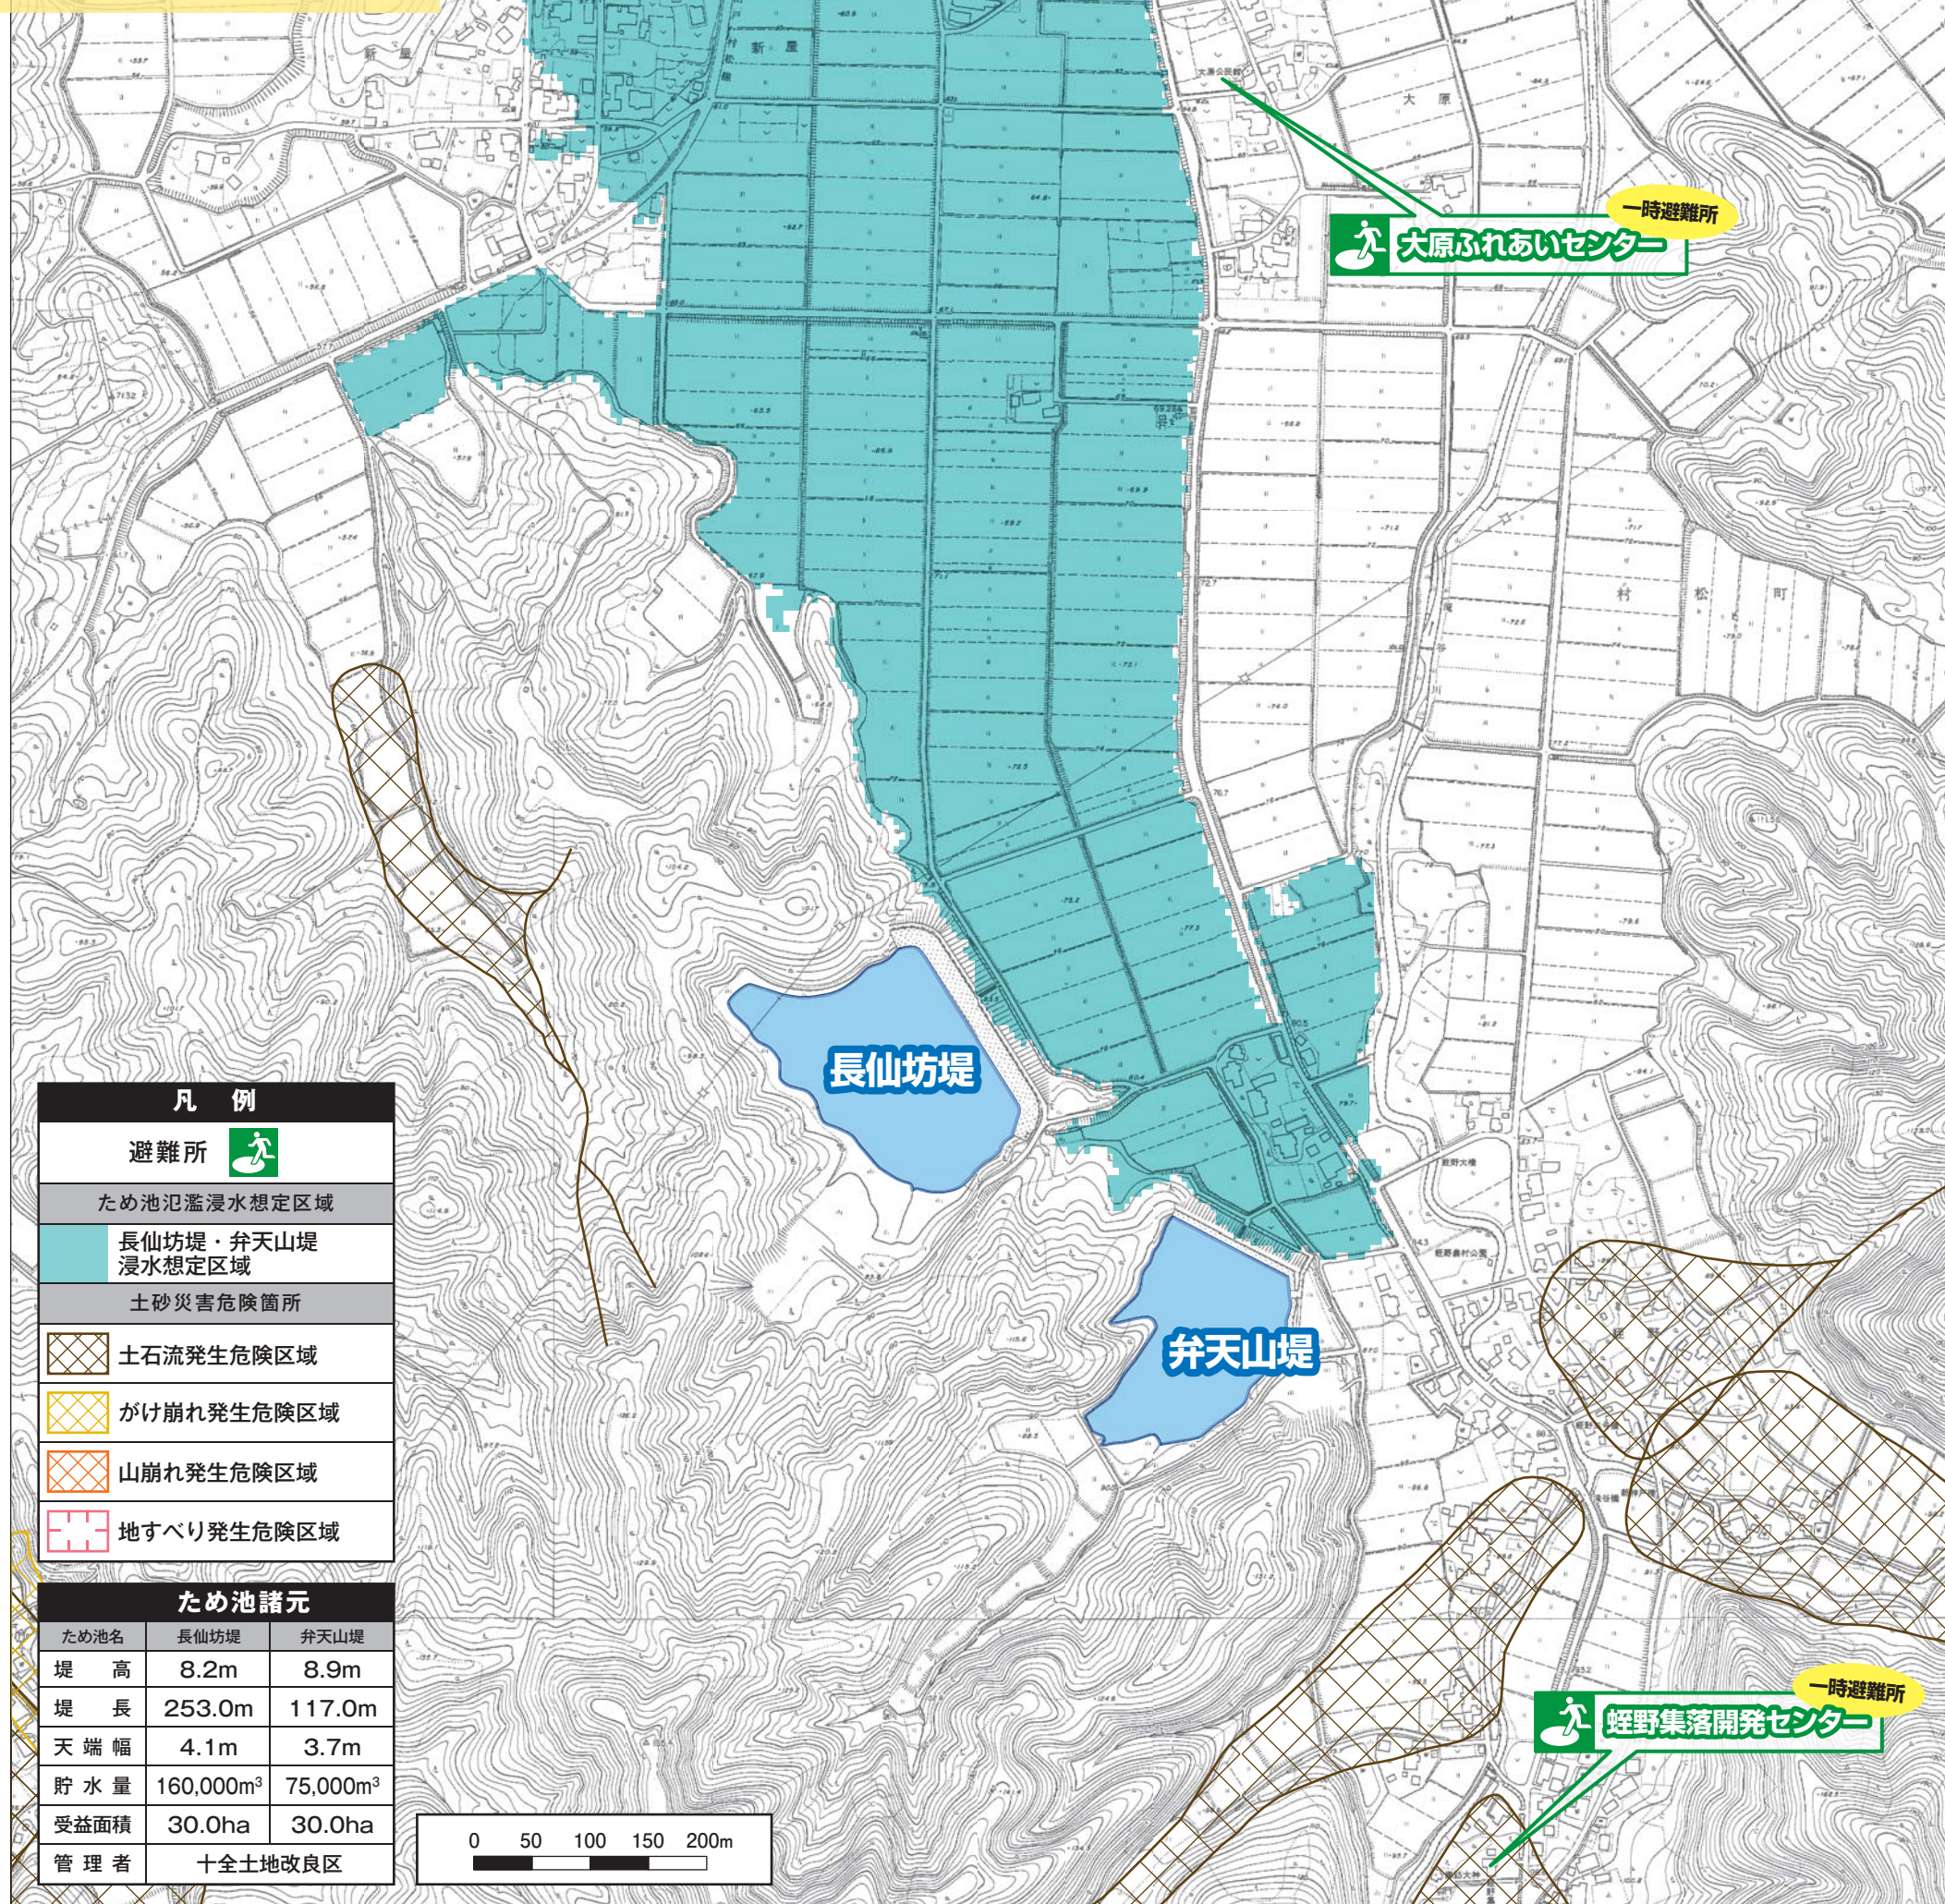
このマップは、ため池の決壊による浸水被害が想定される範囲を示したものです。

なお、地図に示した浸水想定区域以外のところも状況によっては、浸水する可能性がありますので、注意してください。
