# 石投堤ハザードマップ

中名沢地区

石投堤(上)      石投堤(下)

このハザードマップは、大雨や地震によりため池の堤体が決壊しそうになるなど危険な状態になった場合、みなさんが安全に避難できるために必要な情報が記載されています。

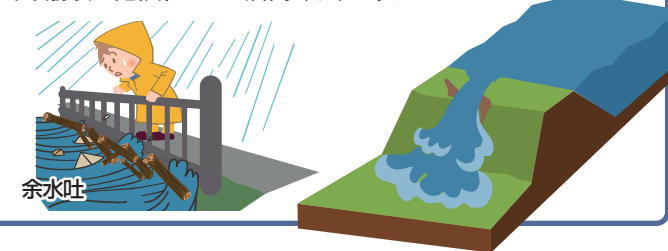
大雨のとき

大雨のとき、ため池の水位が上昇し堤防をのり越えた水の勢いによって堤防が浸食され、決壊することがあります。流木やゴミが余水吐の断面を閉塞させると、堤防を越流しやすくなり、浸食・崩壊の危険性は、一層高くなります。

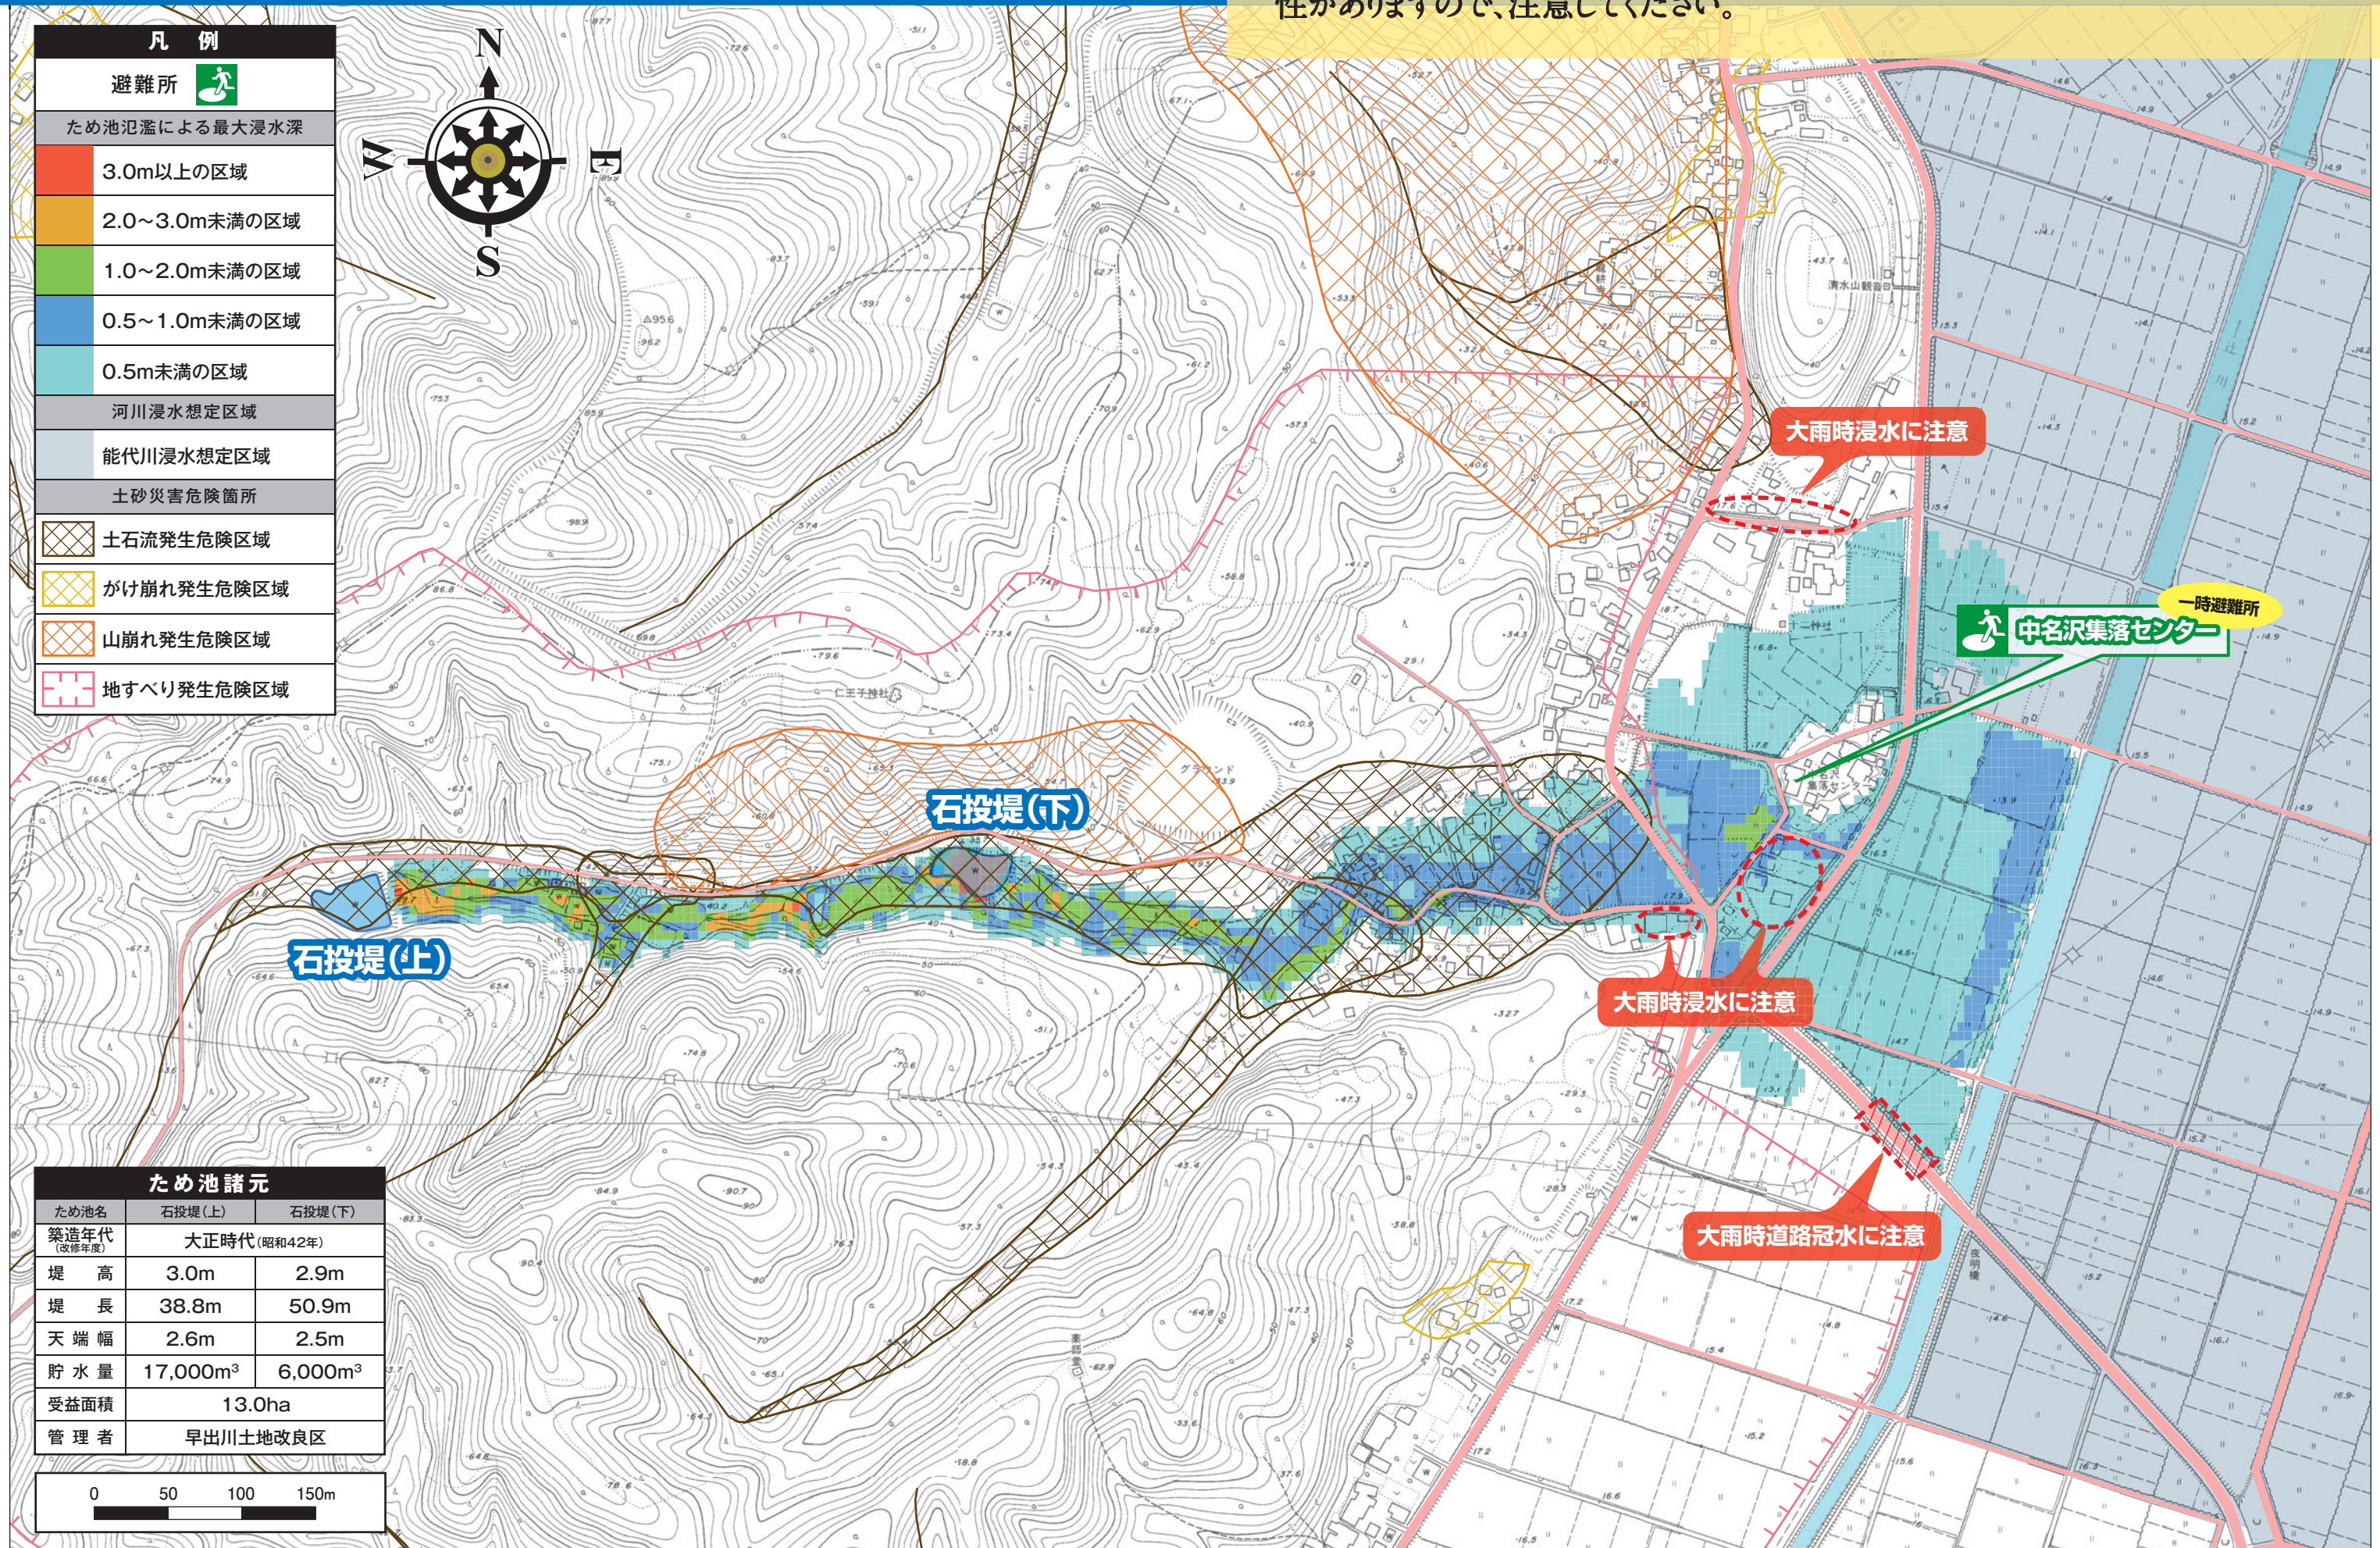
# 石投堤ハザードマップ 中名沢地区

このマップは、ため池の決壊による浸水被害が想定される範囲を示したものです。  
なお、地図に示した浸水想定区域以外のところも状況によっては、浸水する可能性があるので、注意してください。
