# 勘六堤ハザードマップ

学校町61, 62地区

# 勘六堤ハザードマップ 学校町61,62地区

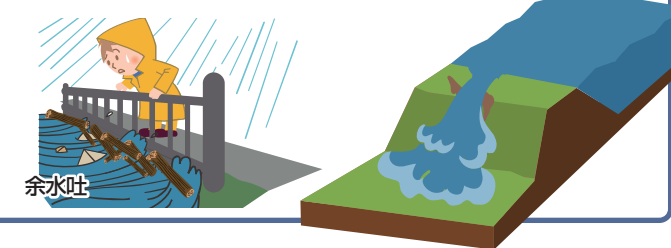
### 大雨のとき

大雨のとき、ため池の水位が上昇し堤防をのり越えた水の勢いによって堤防が浸食され、決壊することがあります。流木やゴミが余水吐の断面を閉塞させると、堤防を越流しやすくなり、浸食・崩壊の危険性は、一層高くなります。

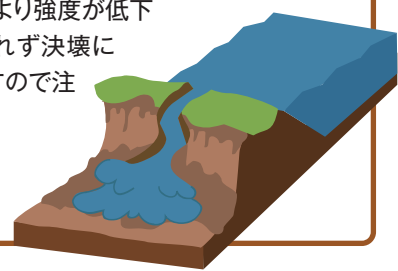
### 地震のとき

地震の時に、ため池の堤防が異常な力を受け亀裂が生じることや、地盤の液状化により、決壊する危険性があります。比較的小さな地震でも、堤防の内部に生じた亀裂などにより強度が低下し、水圧に耐え切れず決壊に到ることがありますので注意が必要です。

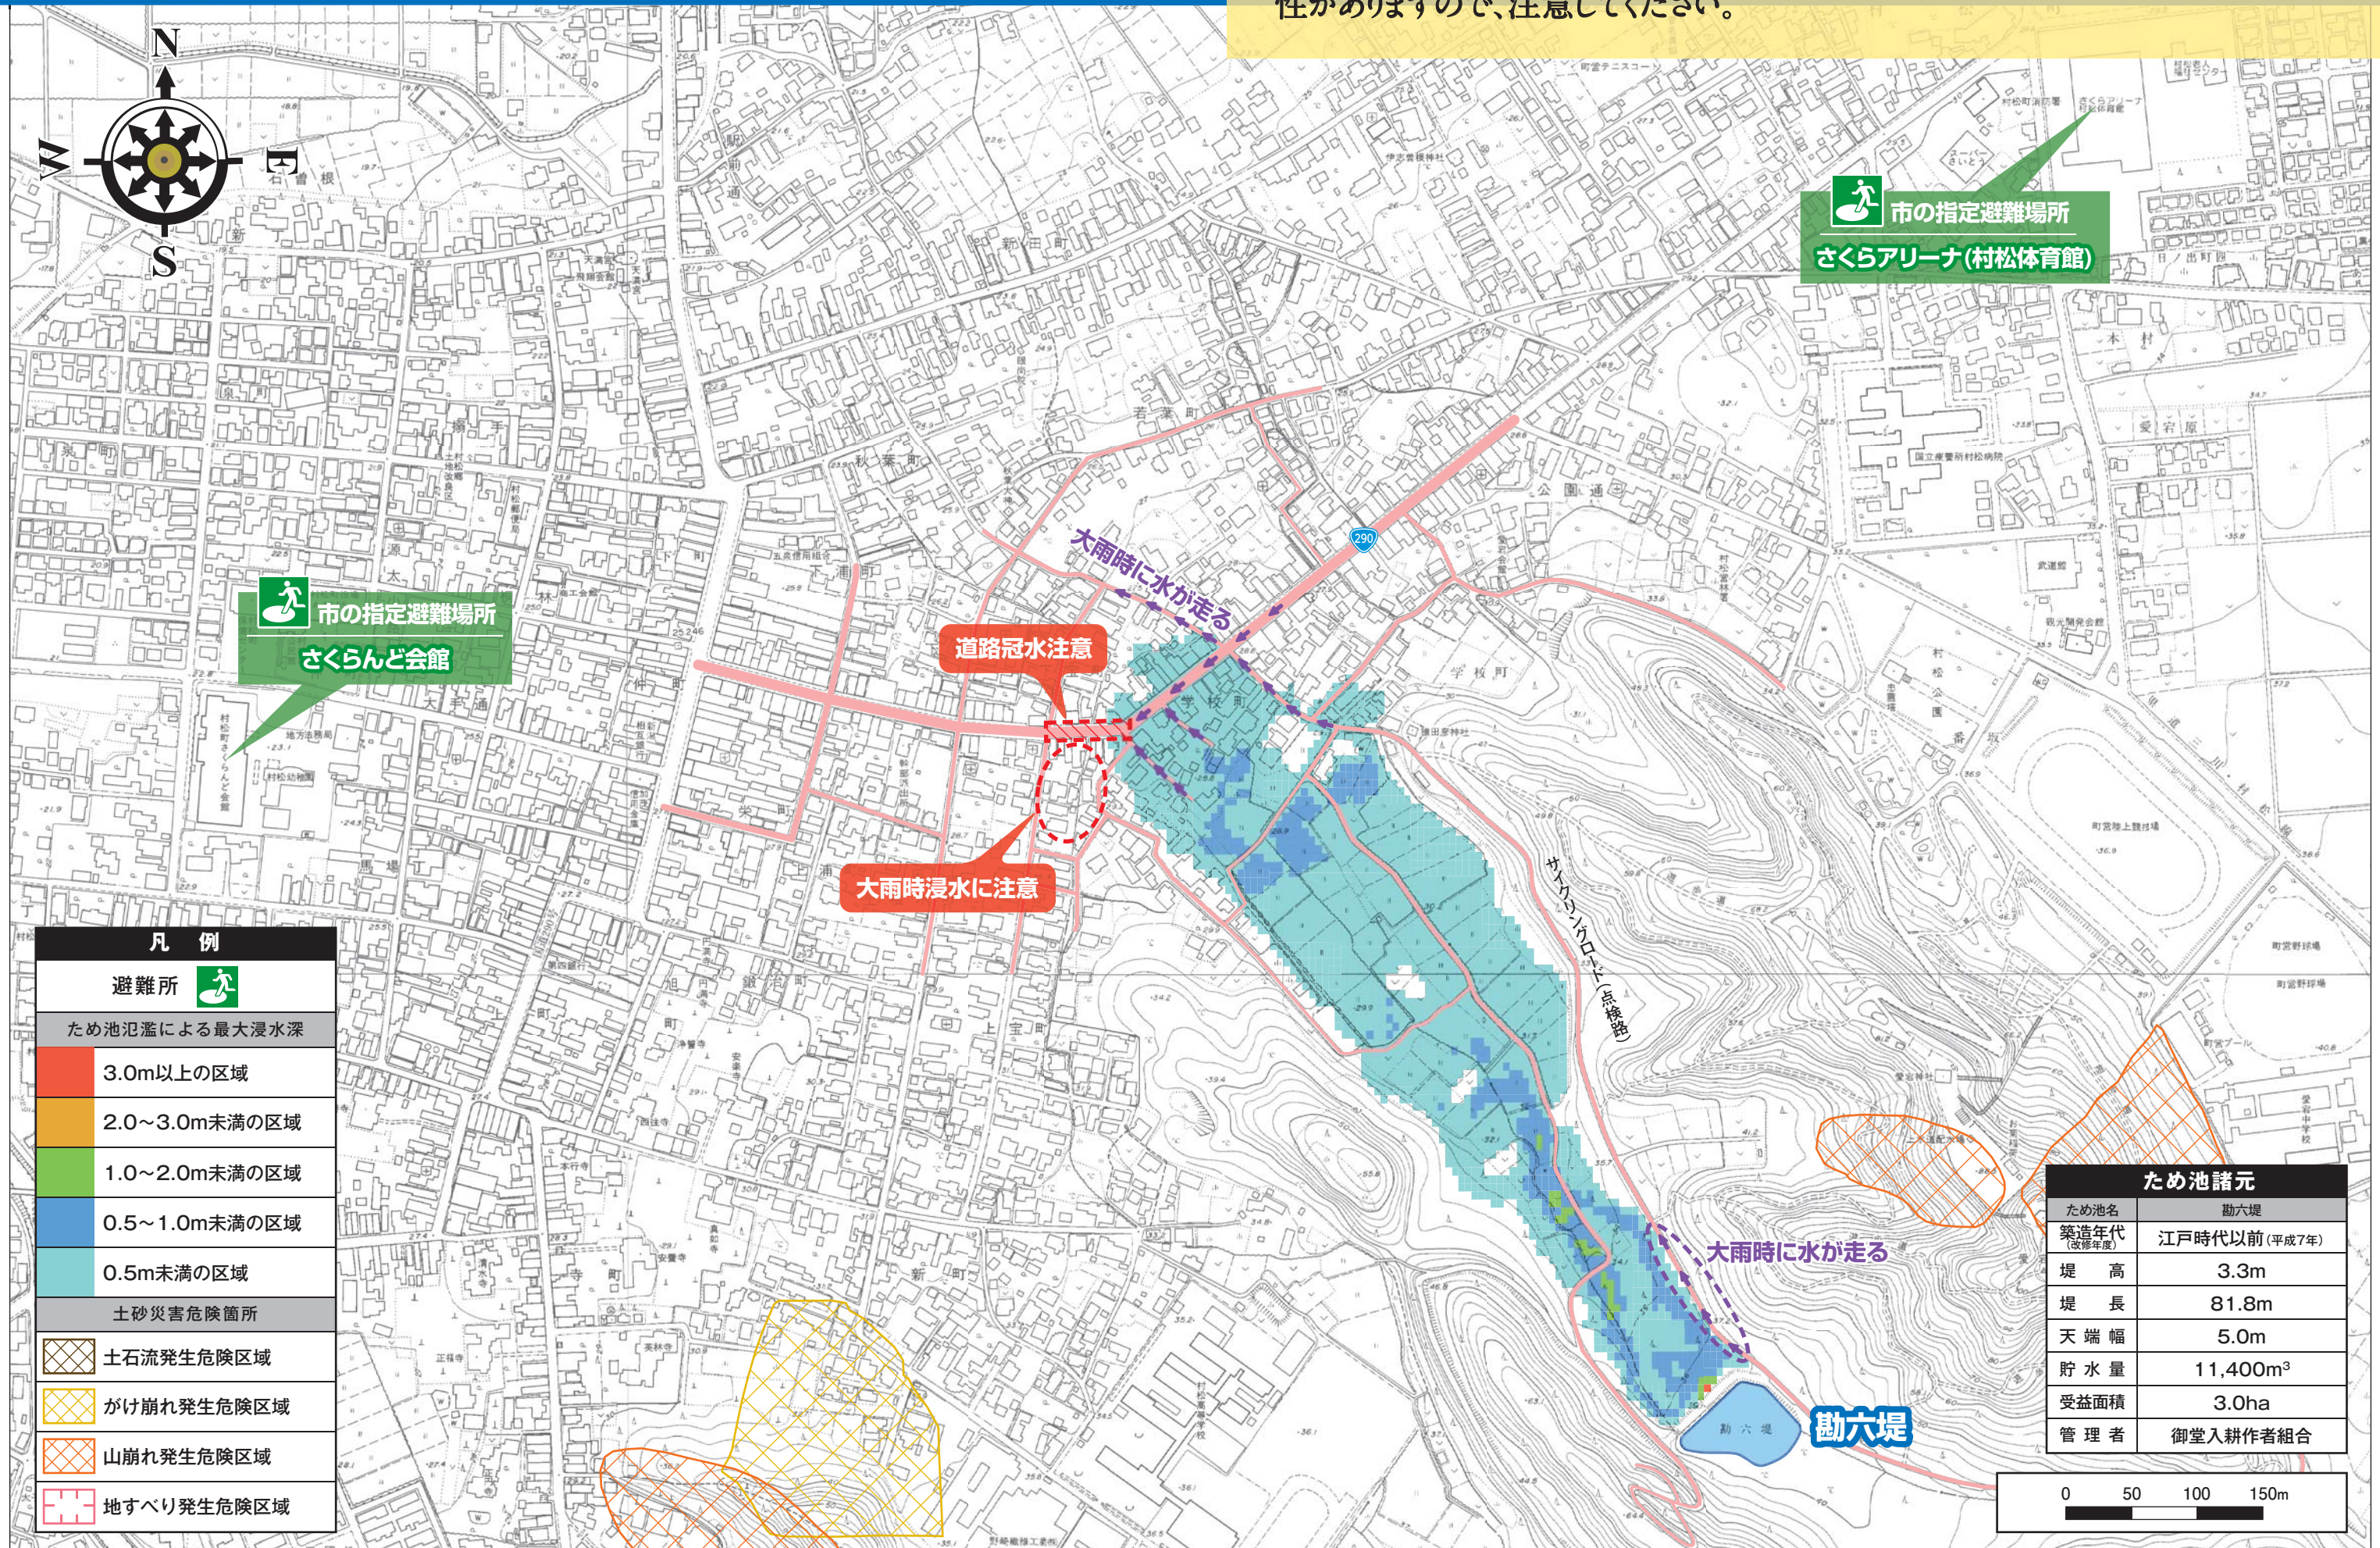
このマップは、ため池の決壊による浸水被害が想定される範囲を示したものです。  
 なお、地図に示した浸水想定区域以外のところも状況によっては、浸水する可能性があるので、注意してください。
