# 猪沢堤ハザードマップ

寺町地区

## 寺町地区

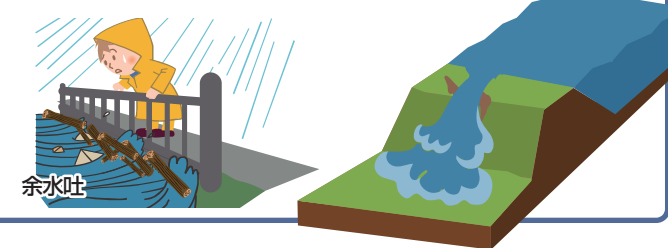
大雨のとき

大雨のとき、ため池の水位が上昇し堤防をのり越えた水の勢いによって堤防が浸食され、決壊することがあります。流木やゴミが余水吐の断面を閉塞させると、堤防を越流しやすくなり、浸食・崩壊の危険性は、一層高くなります。

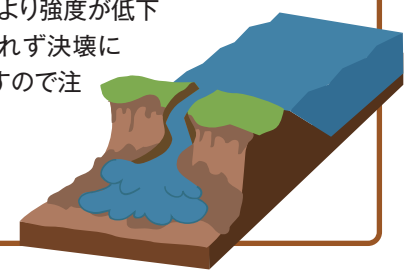
地震のとき

地震の時に、ため池の堤防が異常な力を受け亀裂が生じることや、地盤の液状化により、決壊する危険性があります。比較的小さな地震でも、堤防の内部に生じた亀裂などにより強度が低下し、水圧に耐え切れず決壊に到ることがありますので注意が必要です。

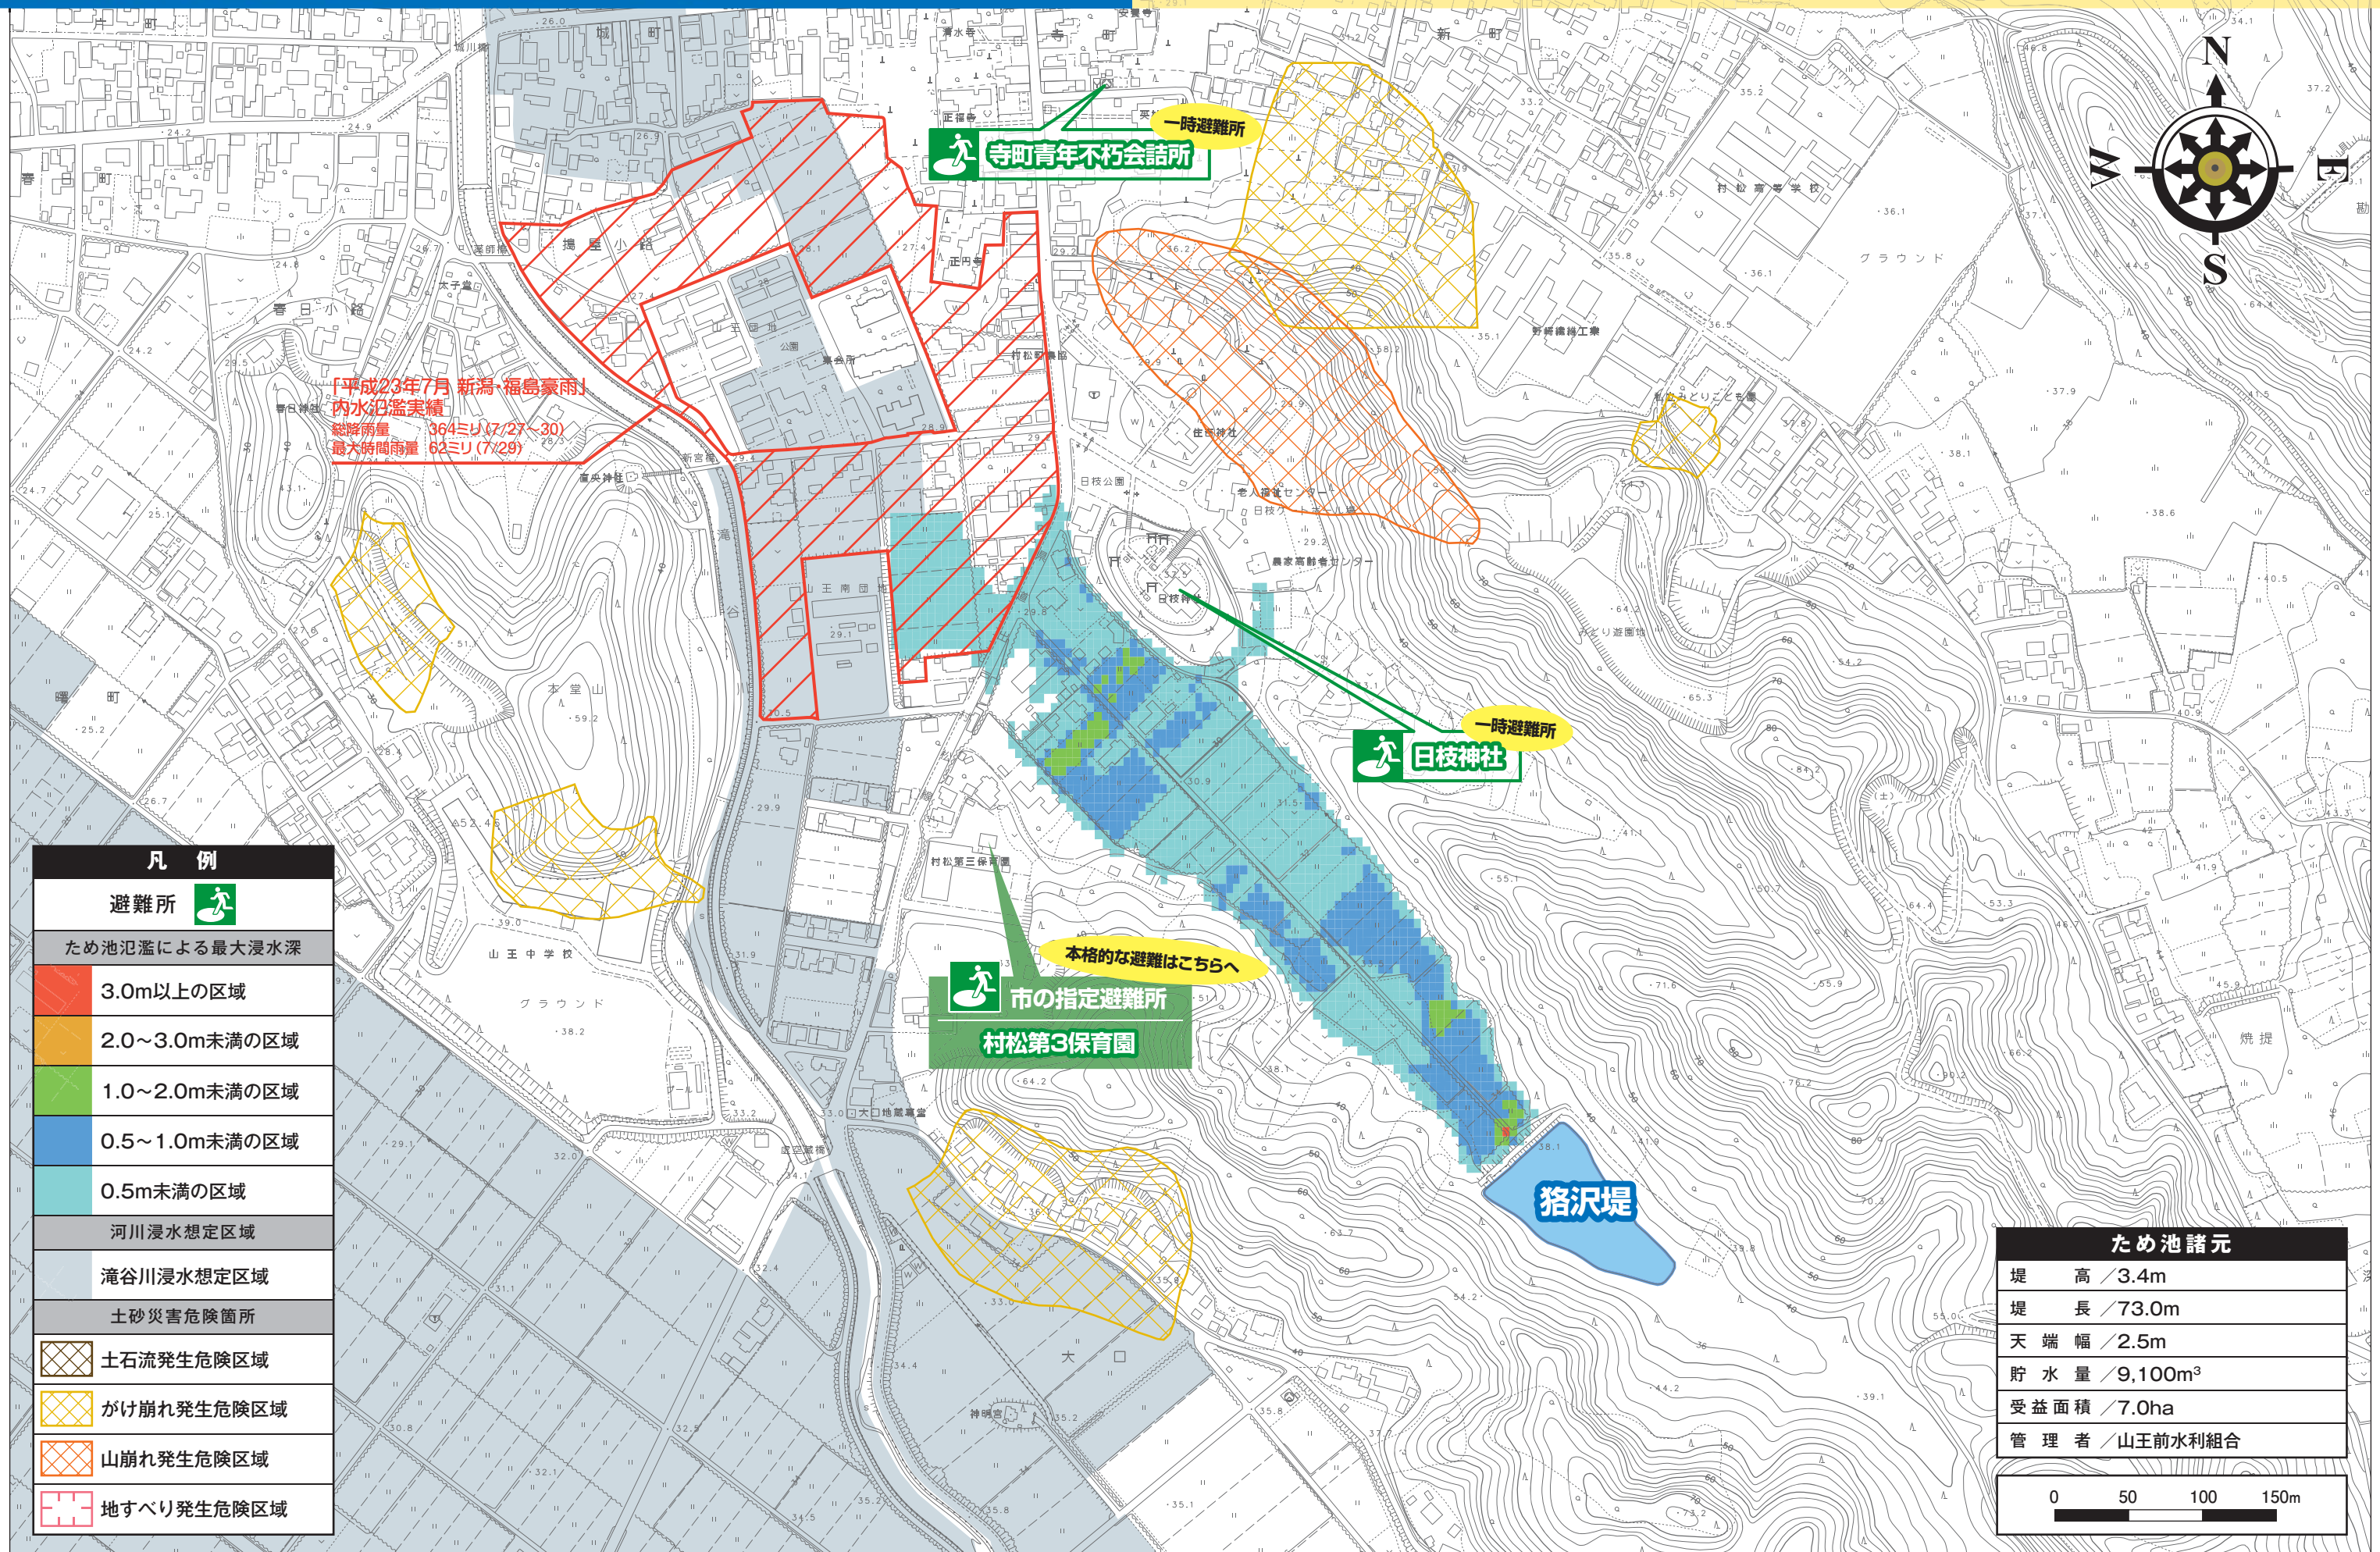
このマップは、ため池の決壊による浸水被害が想定される範囲を示したものです。  
なお、地図に示した浸水想定区域以外のところも状況によっては、浸水する可能性がありますので、注意してください。
