# 高松堤ハザードマップ

高松  
地区

このハザードマップは、大雨や地震によりため池の堤体が決壊しそうになるなど危険な状態になった場合、みなさんが安全に避難できるために必要な情報が記載されています。

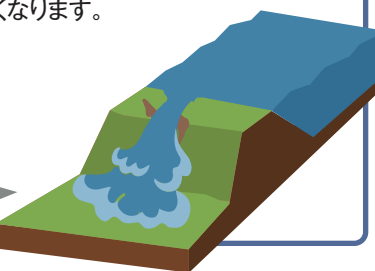
大雨のとき

大雨のとき、ため池の水位が上昇し堤防をのり越えた水の勢いによって堤防が浸食され、決壊することがあります。流木やゴミが余水吐の断面を閉塞させると、堤防を越流しやすくなり、浸食・崩壊の危険性は、一層高くなります。

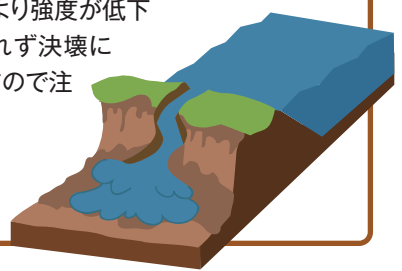
地震のとき

地震の時に、ため池の堤防が異常な力を受け亀裂が生じることや、地盤の液状化により、決壊する危険性があります。比較的小さな地震でも、堤防の内部に生じた亀裂などにより強度が低下し、水圧に耐え切れず決壊に到ることがありますので注意が必要です。

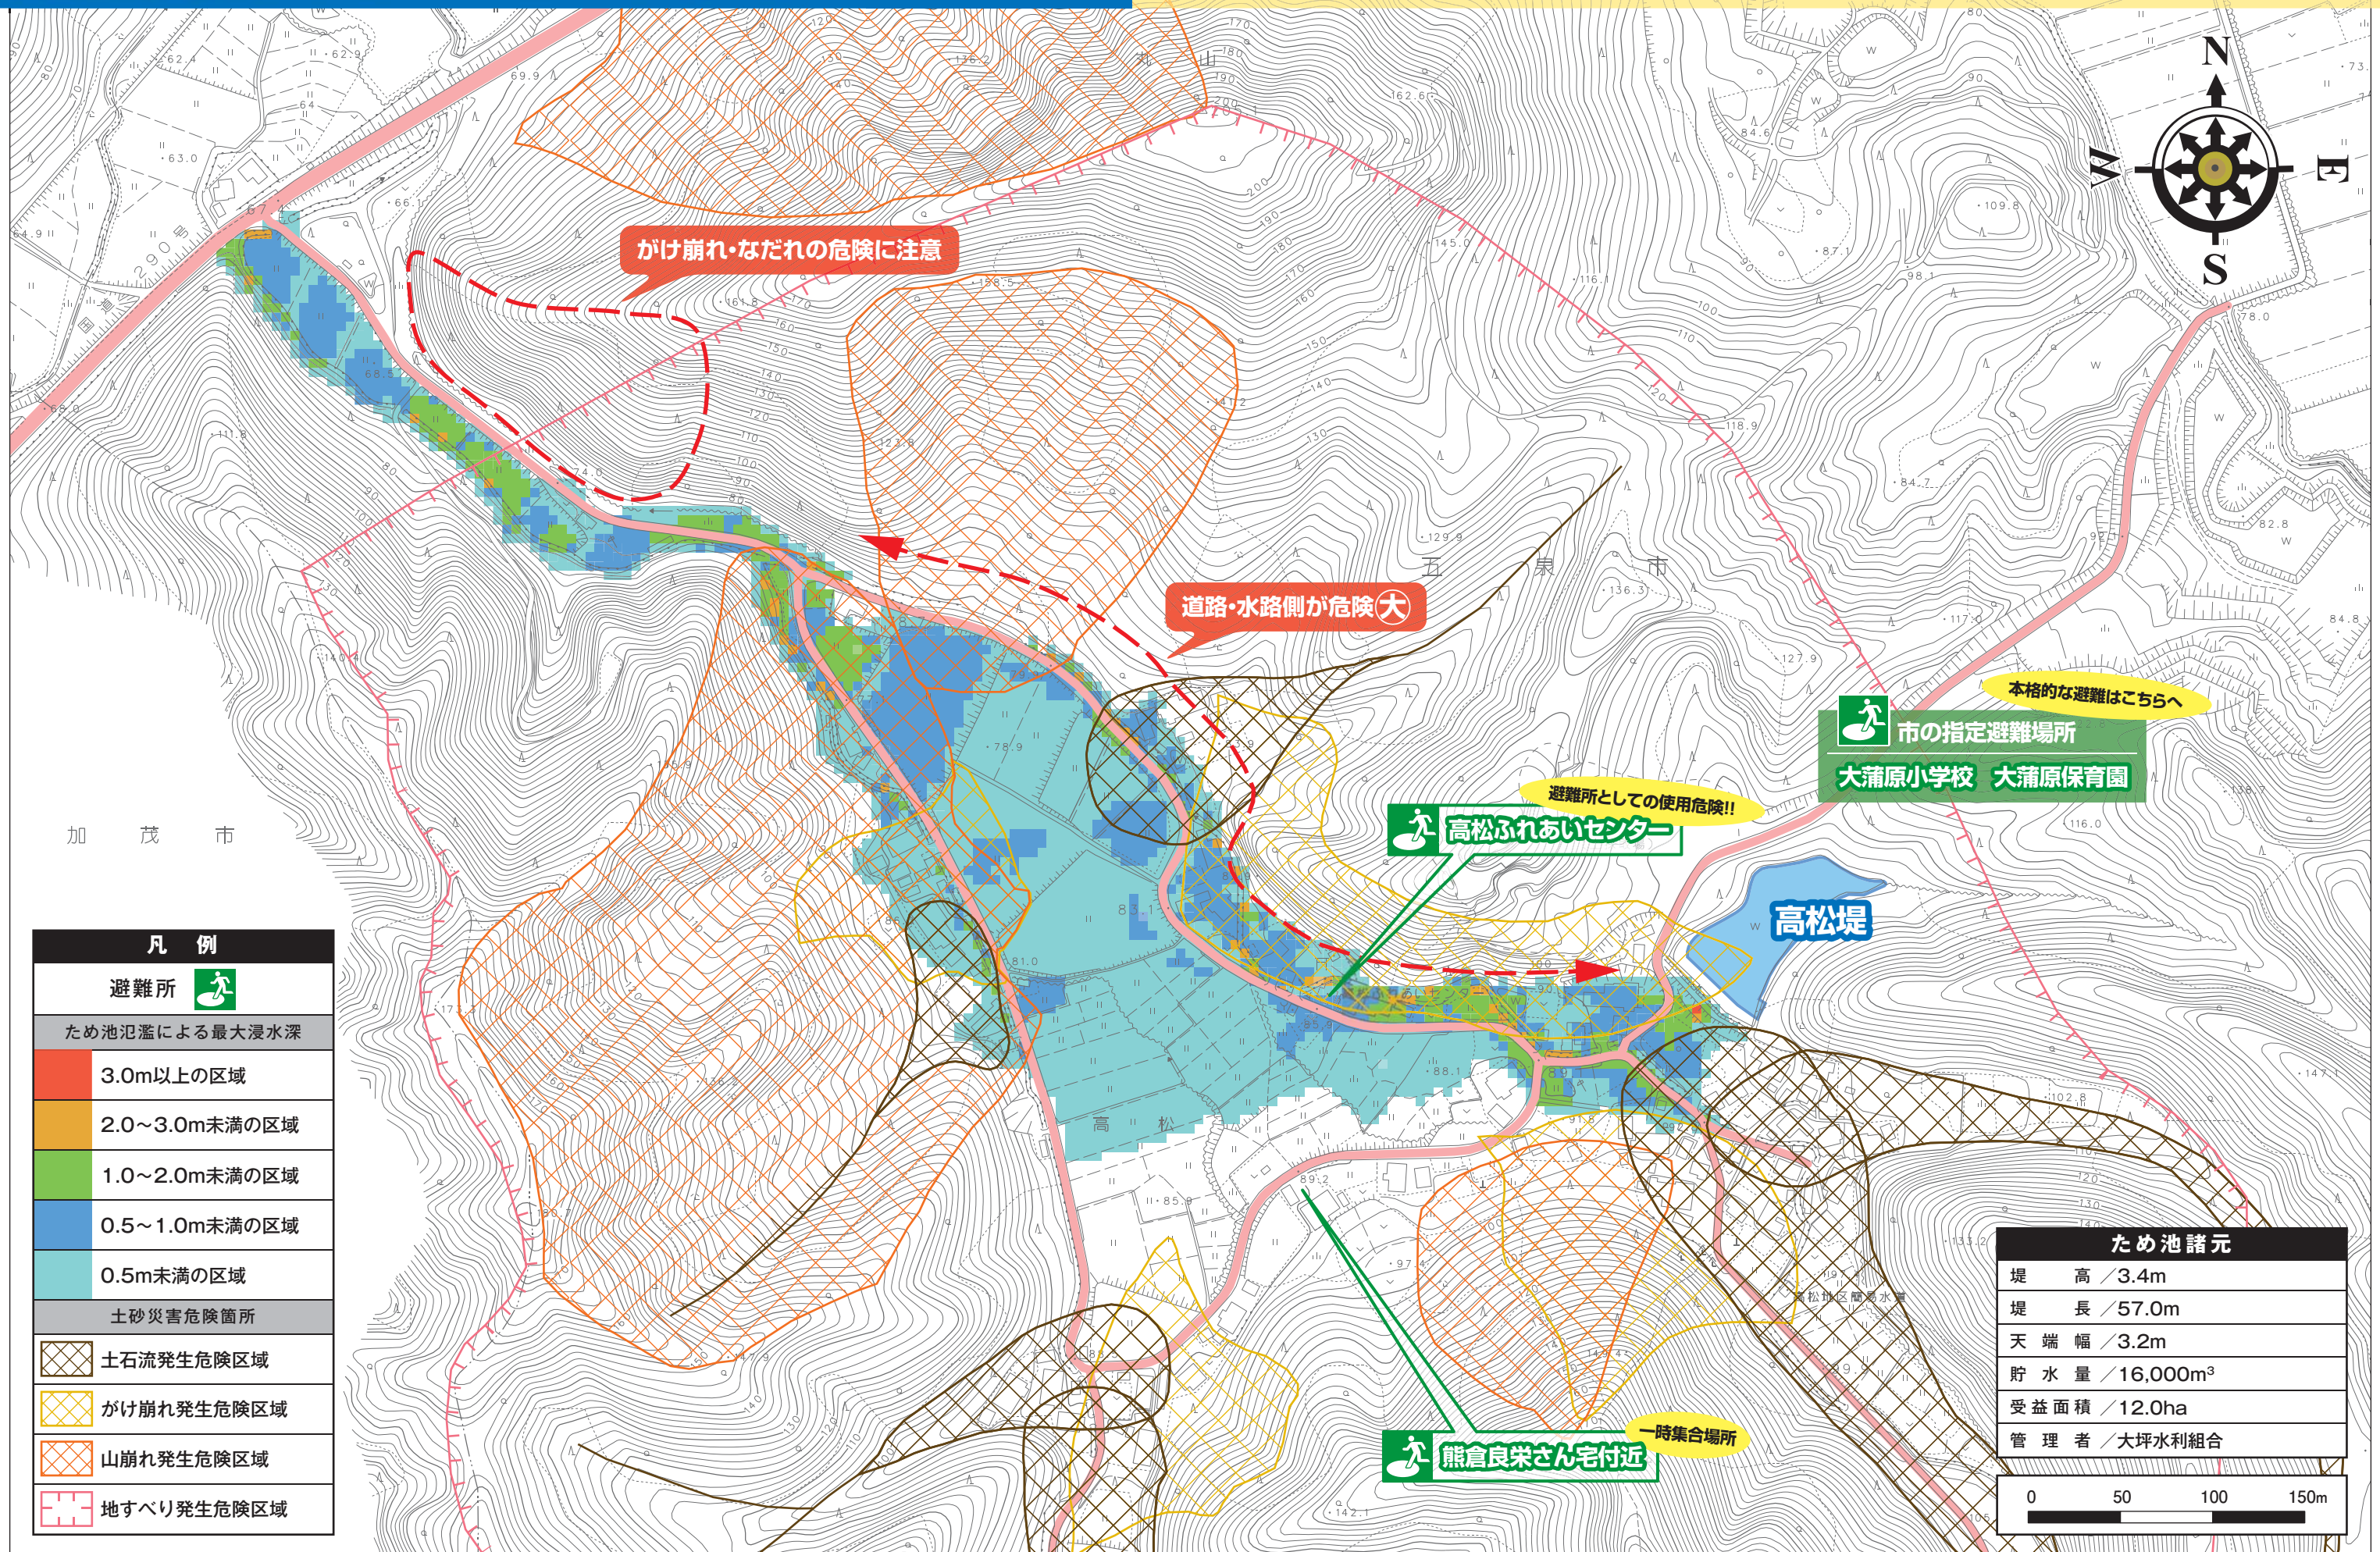
# 高松堤ハザードマップ

このマップは、ため池の決壊による浸水被害が想定される範囲を示したものです。  
なお、地図に示した浸水想定区域以外のところも状況によっては、浸水する可能性がありますので、注意してください。
